МПС РОССИИ
ГОСУДАРСТВЕННОЕ УНИТАРНОЕ ПРЕДПРИЯТИЕ
ГОСУДАРСТВЕННЫЙ ИНСТИТУТ ПО ПРОЕКТИРОВАНИЮ
СИГНАЛИЗАЦИИ, ЦЕНТРАЛИЗАЦИИ, СВЯЗИ И РАДИО
НА ЖЕЛЕЗНОДОРОЖНОМ ТРАНСПОРТЕ
(ГУП ГИПРОТРАНССИГНАЛСВЯЗЬ)

УКАЗАНИЕ

05.03.01 № 1247/1487

Типовые материалы для проектирования 410003-ТМП. Автоблокировка с тональными рельсовыми цепями с централизованным размещением оборудования АБТЦ-2000. Альбом 3 принципиальные электрические схемы для двухпутных участков.
Изменение №1.

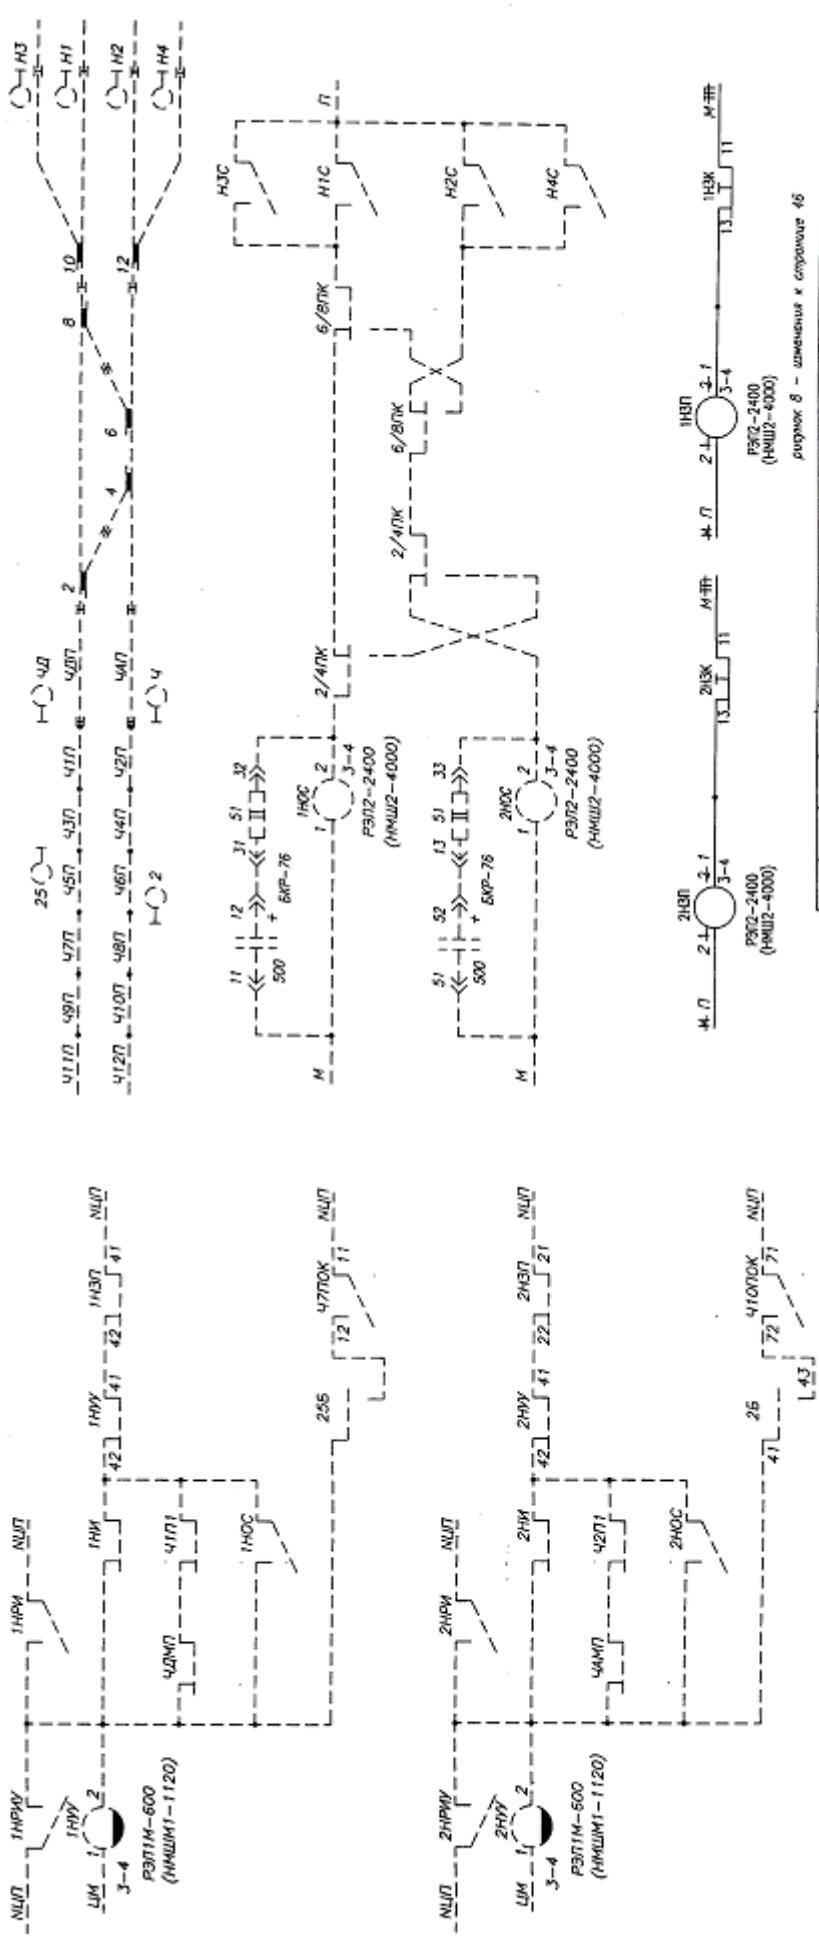
Рисунок 8 - изменения к странице 46

6. При проектировании АБТЦ на участках с диспетчерской централизацией, при передаче станции на диспетчерское управление происходит ложное замыкание участка удаления. Это вызвано выключением реле ЧЗП (НЗП), из-за выключения полюса питания ТП. Для устранения указанного недостатка необходимо изменить схему включения вышеназванных реле в соответствии с рисунком 8.
