## УКАЗАНИЕ

09.08.2004 № 1247/1590

Шифр ЭЦМ 158, ЭЦБ 178

Г Изменения в схеме комплекта включения  
медленнодействующих повторителей путе-  
вых реле и дополнение к "Инструкции по  
пользованию устройствами СЦБ"

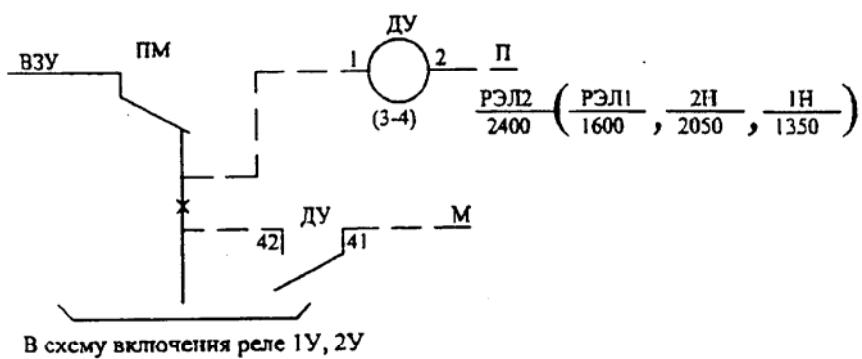
Рисунок 1

1. В типовых материалах для проектирования "Электрическая централизация промежуточных станций с маневровой работой ЭЦ-12-2000", 410002, альбом 2 стр.113, "Электрическая централизация типа ЭЦ-К-2000", 419320, альбом 2, стр.22, "Электрическая централизация промежуточных станций с маневро-03", 410304, альбом 2, стр.24, "Электрическая централизация с индустриальной системой монтажа ЭЦИ", том III "Исполнительная группа" чертежи 418901-03-ТО л.6, в технических решениях 419929-СЦБ.ТР "Электрическая централизация с индустриальной системой монтажа ЭЦИ-99", альбом 3 "Электрические принципиальные схемы", стр.35 - в схеме комплекта включения медленнодействующих повторителей путевых реле МСП (реле 1У, 2У, 1М, 21М, ПМ) обнаружена возможность несрабатывания реле МСП после проследования поезда, если одно из МСП в результате повреждения (например, потеря контакта на обмотке реле) не срабатывает и не выключает свое реле ВСП. Произойти это может потому, что сразу после обесточивания реле ПМ образуется цепь возбуждения реле 1У (2У) по шине ВЗУ от контакта реле ВСП, не выключившегося из-за несрабатывания реле МСП из-за повреждения и образуется цепь срабатывания новых ВСП по шине ВСП. И хотя новое реле ВСП из-за срабатывания по одной обмотке должно сработать и встать на самоблокировку быстрее, чем реле 1У (2У) выключит шину ВСП своим тыловым контактом (так как обмотки реле 1У (2У) соединены последовательно и имеют большую индуктивность) однако, из-за разброса временных характеристик этого может не произойти.

Для исключения такой возможности следует установить дополнительное реле ДУ и изменить схему включения реле 1У, 2У по рисунку 1
