ОТЧЕТ

по определению причин сужения рельсовой колеи при сборке рельсошпальной
решетки со скреплением Пандрол-350 и укладке ее в путь на Октябрьской
дирекции инфраструктуры.

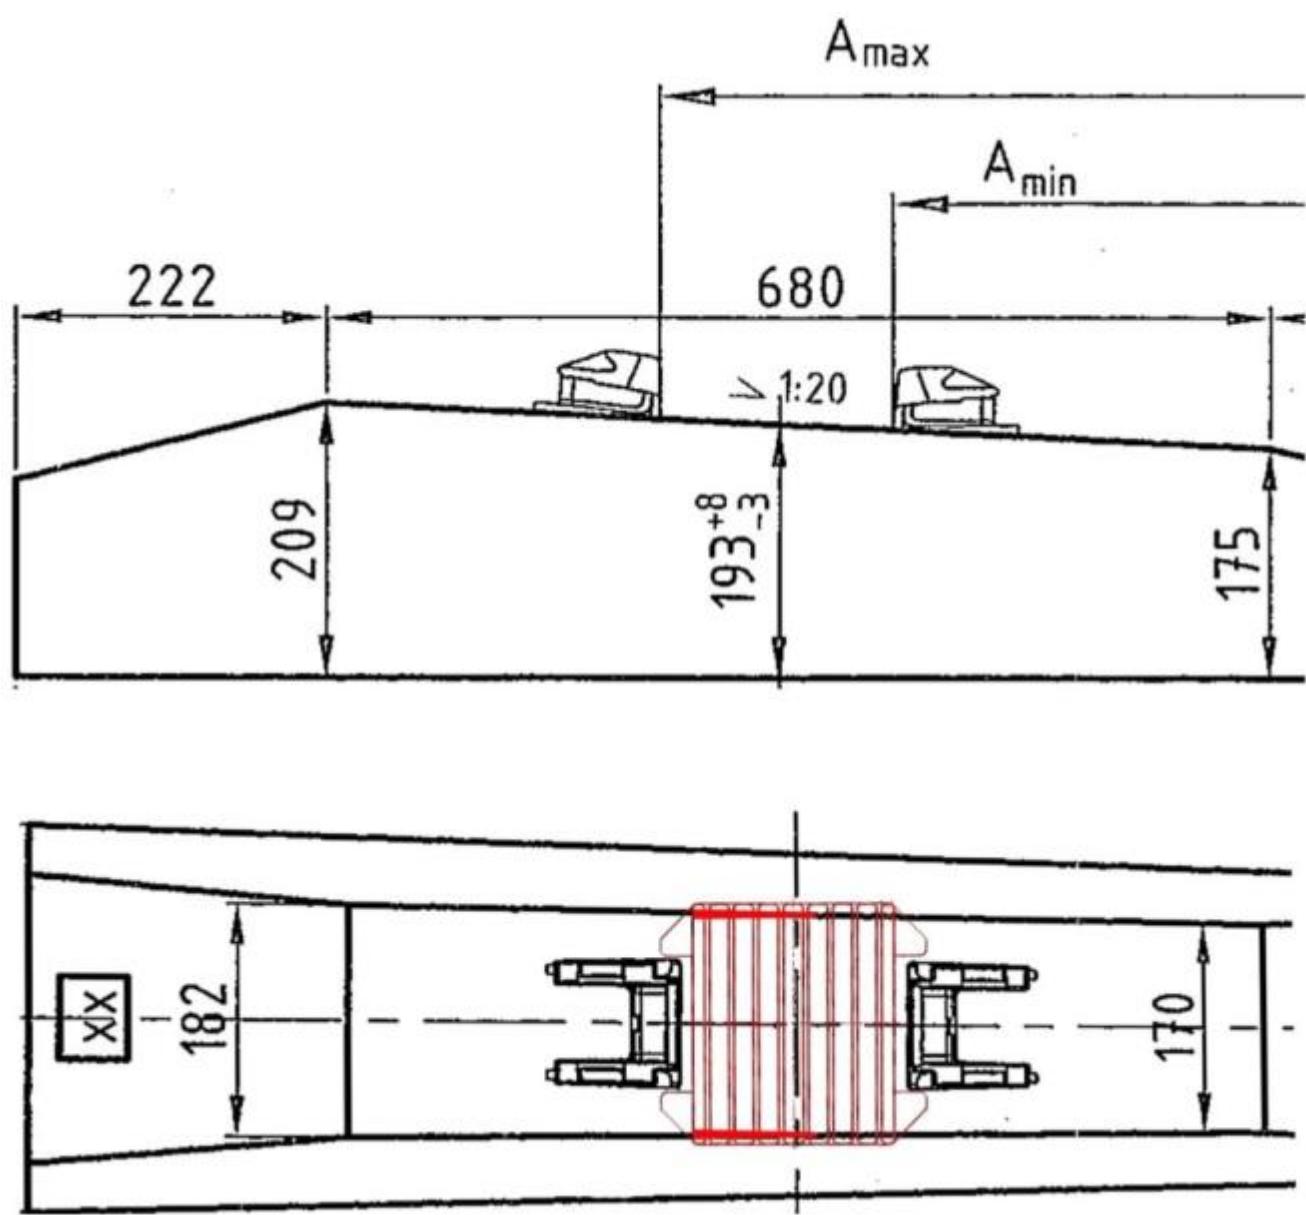
Появление данных зазоров связано с невозможностью установки прокладки в проектное положение на шпale, при этом прокладка опирается буртиками на шпалу в подрельсовой зоне ближе к внешним анкерам (рис.1, 5). При таком положении прокладки не представлялось возможным устранить зазоры между подошвой рельса и подрельсовой площадкой шпалы с помощью ручного инструмента для сборки скрепления.

Рисунок 1. Схема с указанием места смятия буртиков прокладки.

В настоящее время, внесены изменения в чертежи на прокладку ПФК-350.002.00638, убраны буртики (извещение об изменении ПФК-350.12). Применение измененной прокладки дало положительный эффект, прекратился излом (деформация) прижимных изоляторов (акт сборки рельсошпальной

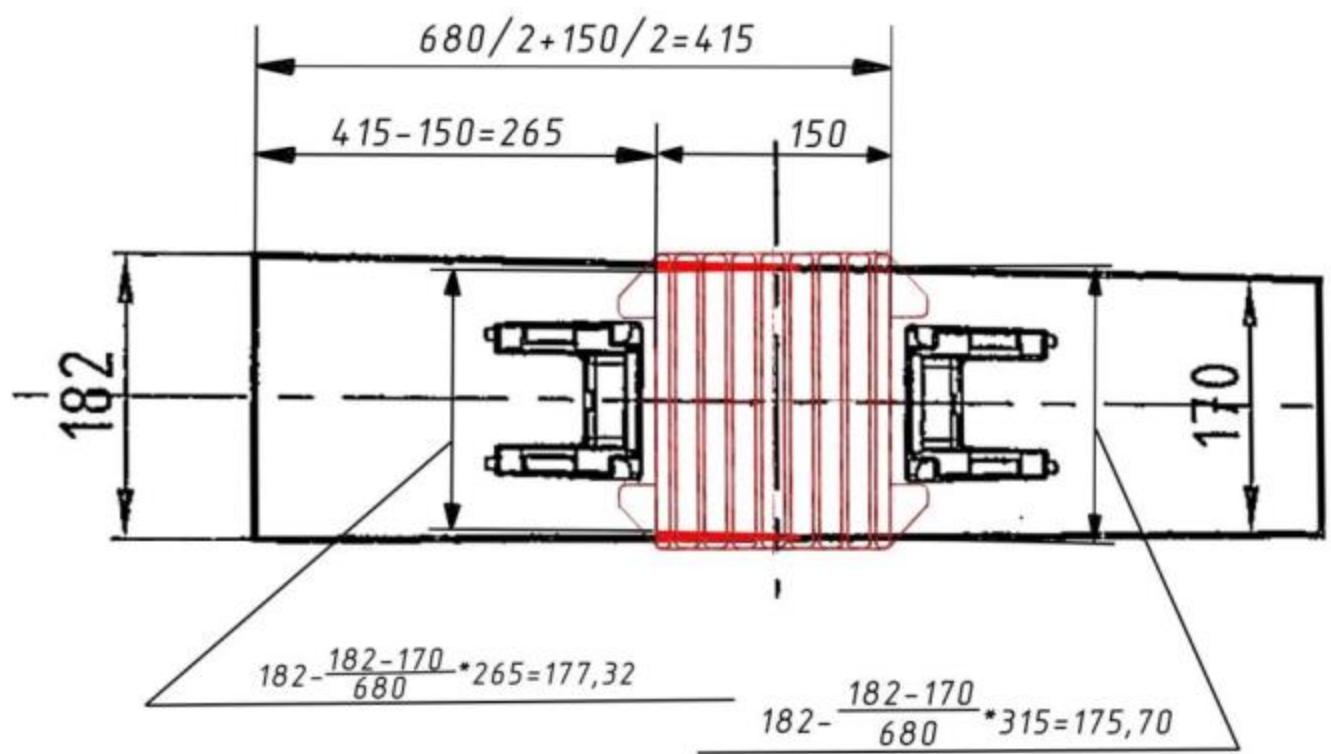
- измерения коллеобразующего размера на шпале Amax (1776 ± 2 мм);
- измерения ширины подрельсовых площадок шпал в зоне размещения прокладки (по чертежу РЧ 2011-09.00.000 и ТУ 5864-274-01124323-2011 этот показатель не нормируется допусками, по расчету ширина шпалы составляет 175,7 мм у кромки внутреннего анкера и 177,32 мм у кромки внешнего анкера, рис. 1, 2);

Рисунок 2. Расчет ширины шпалы в местах контакта прокладки и подрельсовой зоны.

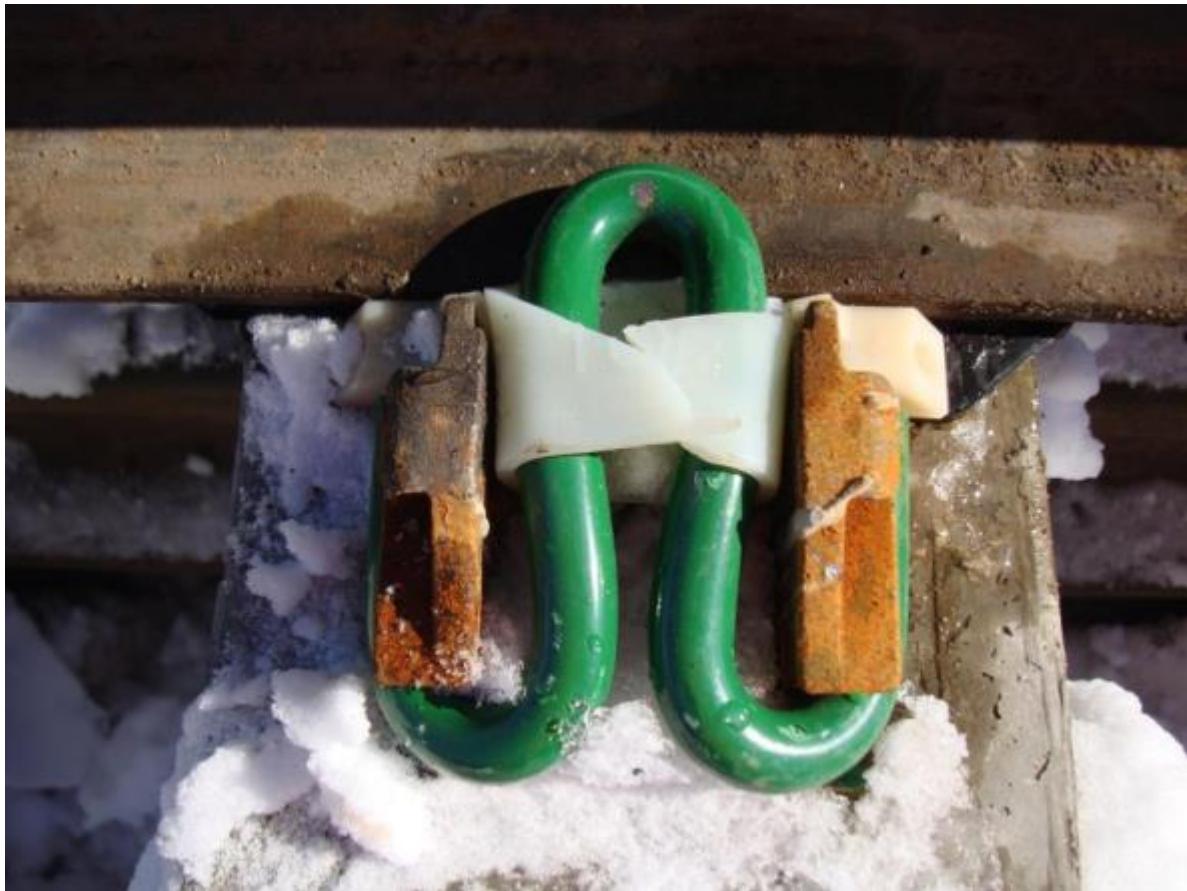
1. Разрушение прижимных изоляторов происходит при сборке рельсошпальной решетки или укладке в путь рельсовых плетей. Вид разрушения прижимного изолятора зависит от температуры окружающей среды. При отрицательных температурах окружающей среды прижимные изоляторы ломаются (рис. 3), при положительных – деформируются (рис. 4). Как правило, разрушение (или деформация) прижимных изоляторов имело место с наружной стороны рельсовой колеи.

Разрушения изоляторов вызваны увеличенным давлением клеммы в перо подошвы рельса, из-за наличия зазора между подошвой рельса и подрельсовой площадкой шпалы.

Рисунок 3. Излом прижимных изоляторов при отрицательных температурах.

- Для снижения вероятности поломки прижимных изоляторов, целесообразно, перед установкой клемм в рабочее положение в скреплении Пандрол-350, осуществлять смазку пера подошвы рельса в местах контакта с

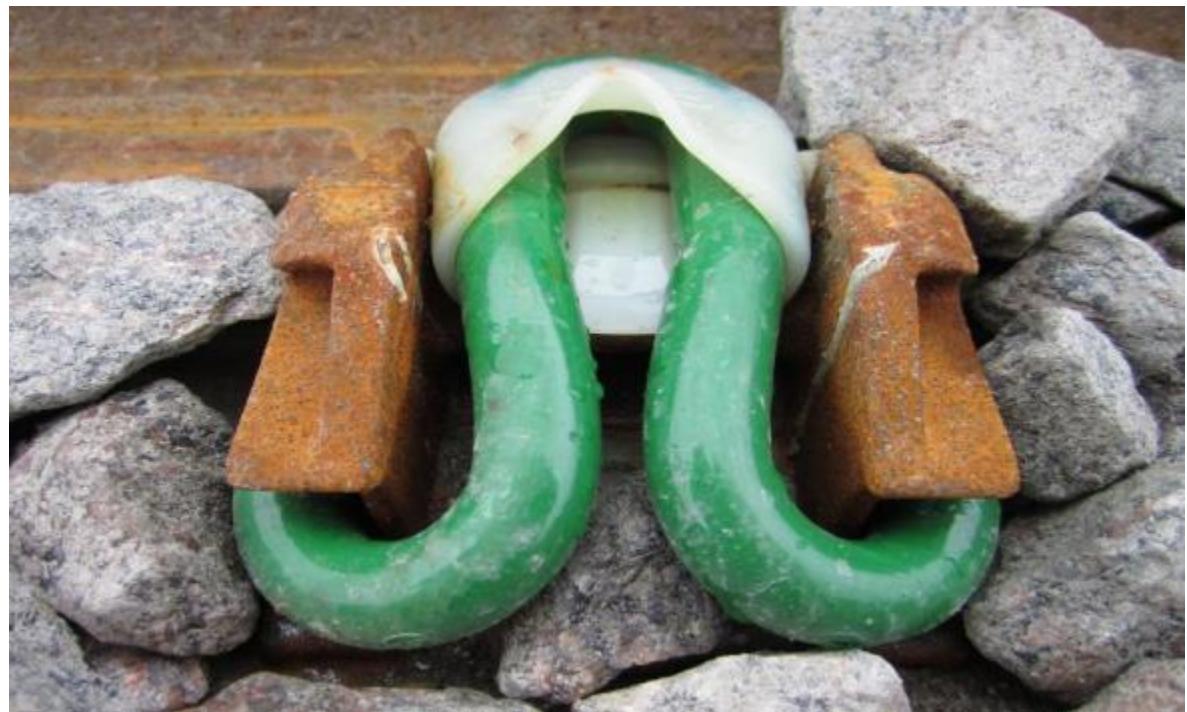
Рисунок 4. Деформация прижимного изолятора при положительных температурах.

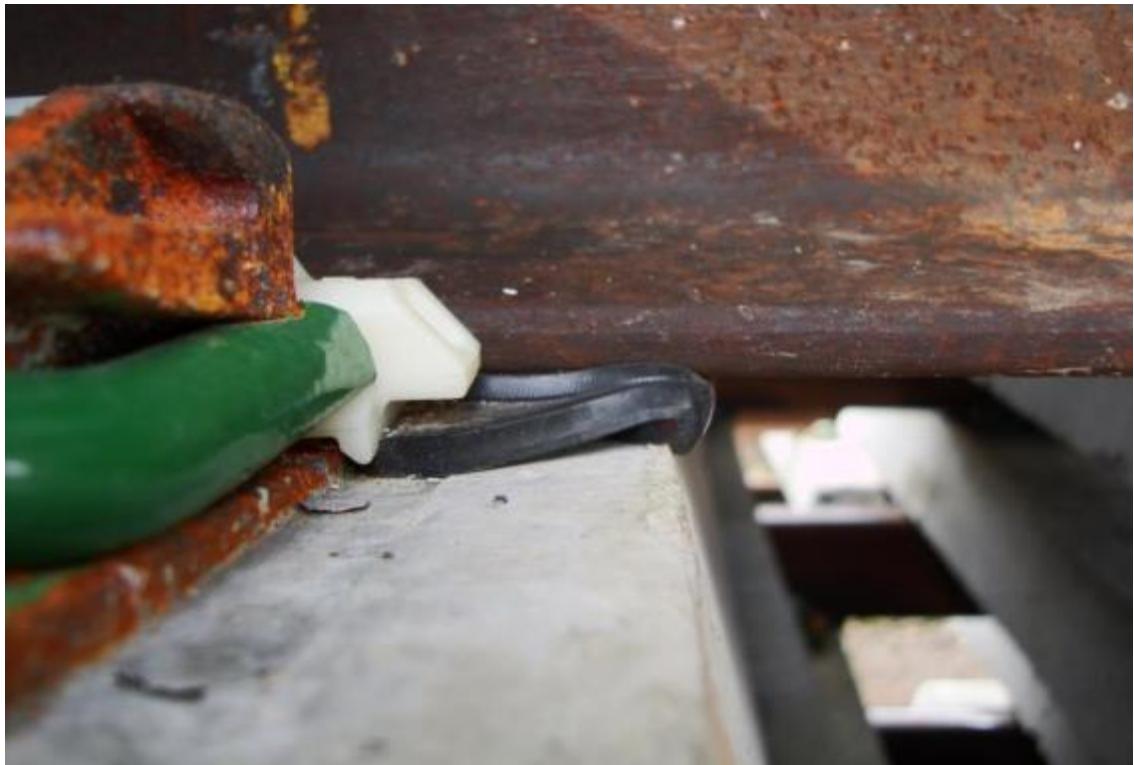
Рисунок 5. Прокладка лежит на шпале ее буртиком.

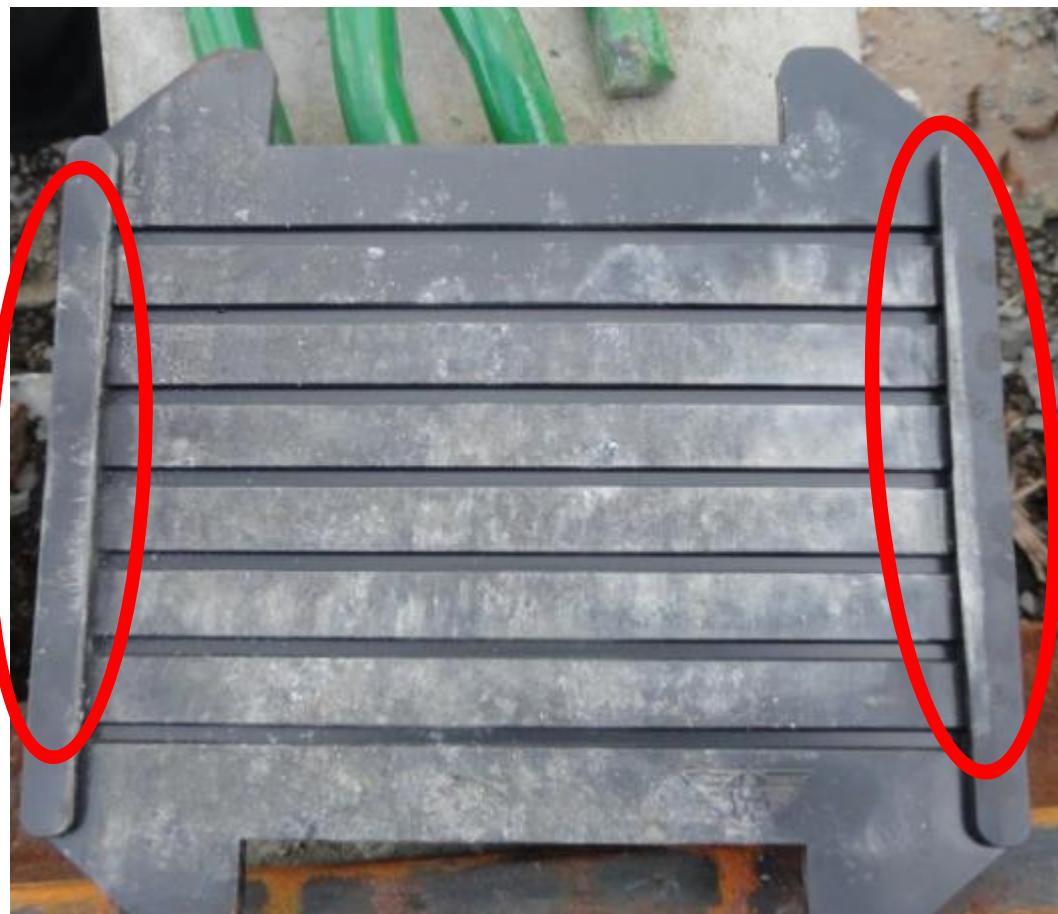
При разборке узла скрепления на базе ОПМС-1 на буртиках прокладки в местах смятия были выявлены следы контакта с подрельсовой площадкой шпалы (рис.5, 6).

Рисунок 6. Следы от смятия прокладки.

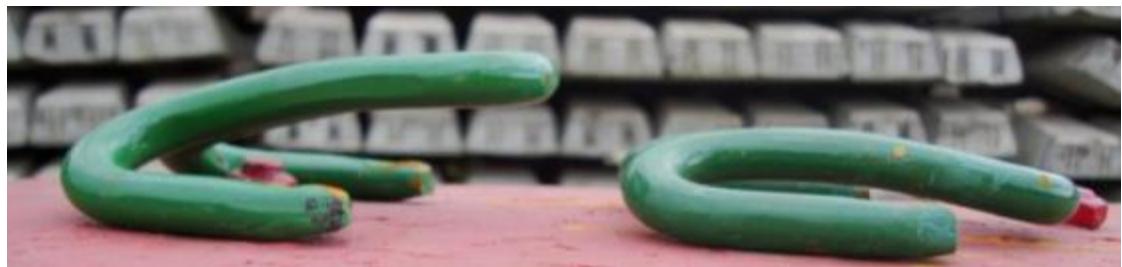
2. Деформации клемм вызваны контактом рабочих органов путевых машин и механизмов со шпалой, связанным с проведением работ по балластировке и выпрямке пути, что видно по следам, оставленным на шпалах от рабочих органов машин и механизмов (рис.7, 8, 9).

Рисунок 7. Формы клемм после воздействия путевых ремонтных машин на шпалы, после которого теряется их несущая способность.

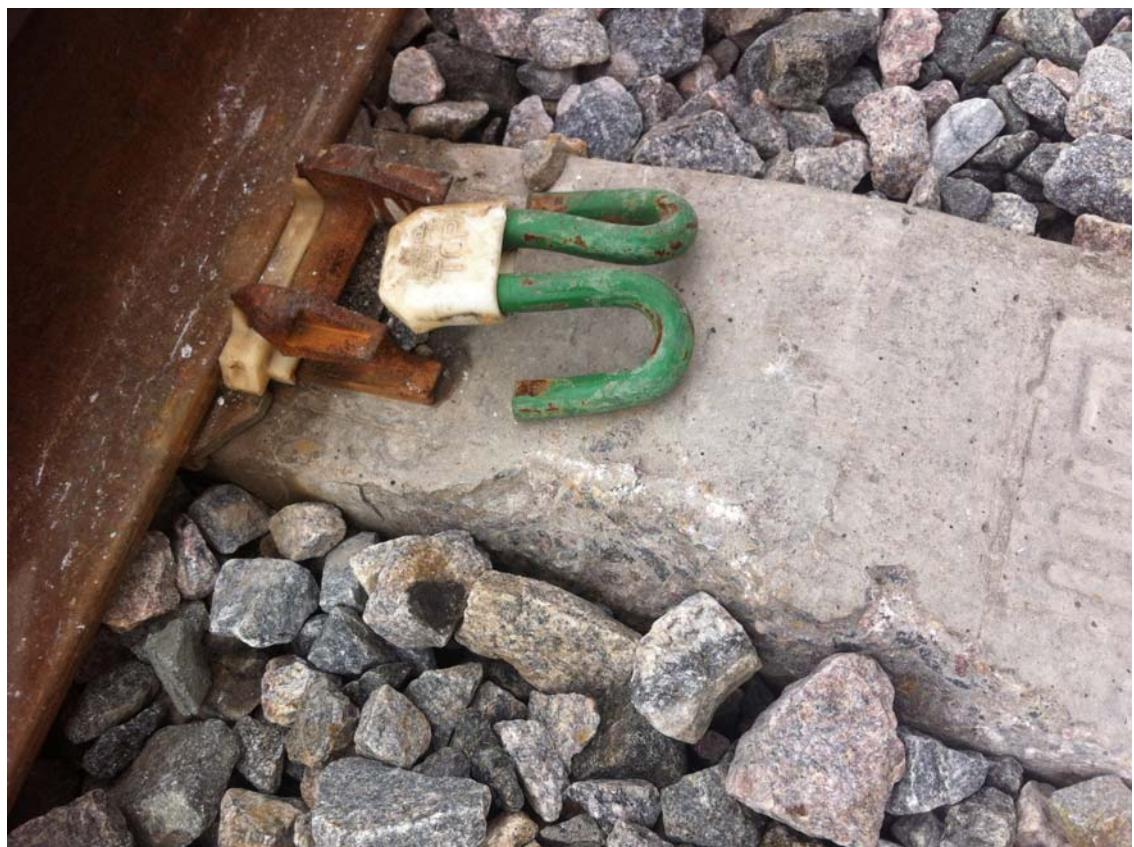
Деформация клемм имела место при проведении выпровочно-подбивочных работ, когда подбивочные блоки путевых машин попадали в шпалу.

Рисунок 8. Следы на шпале от воздействия выправочно-подбивочной машины.

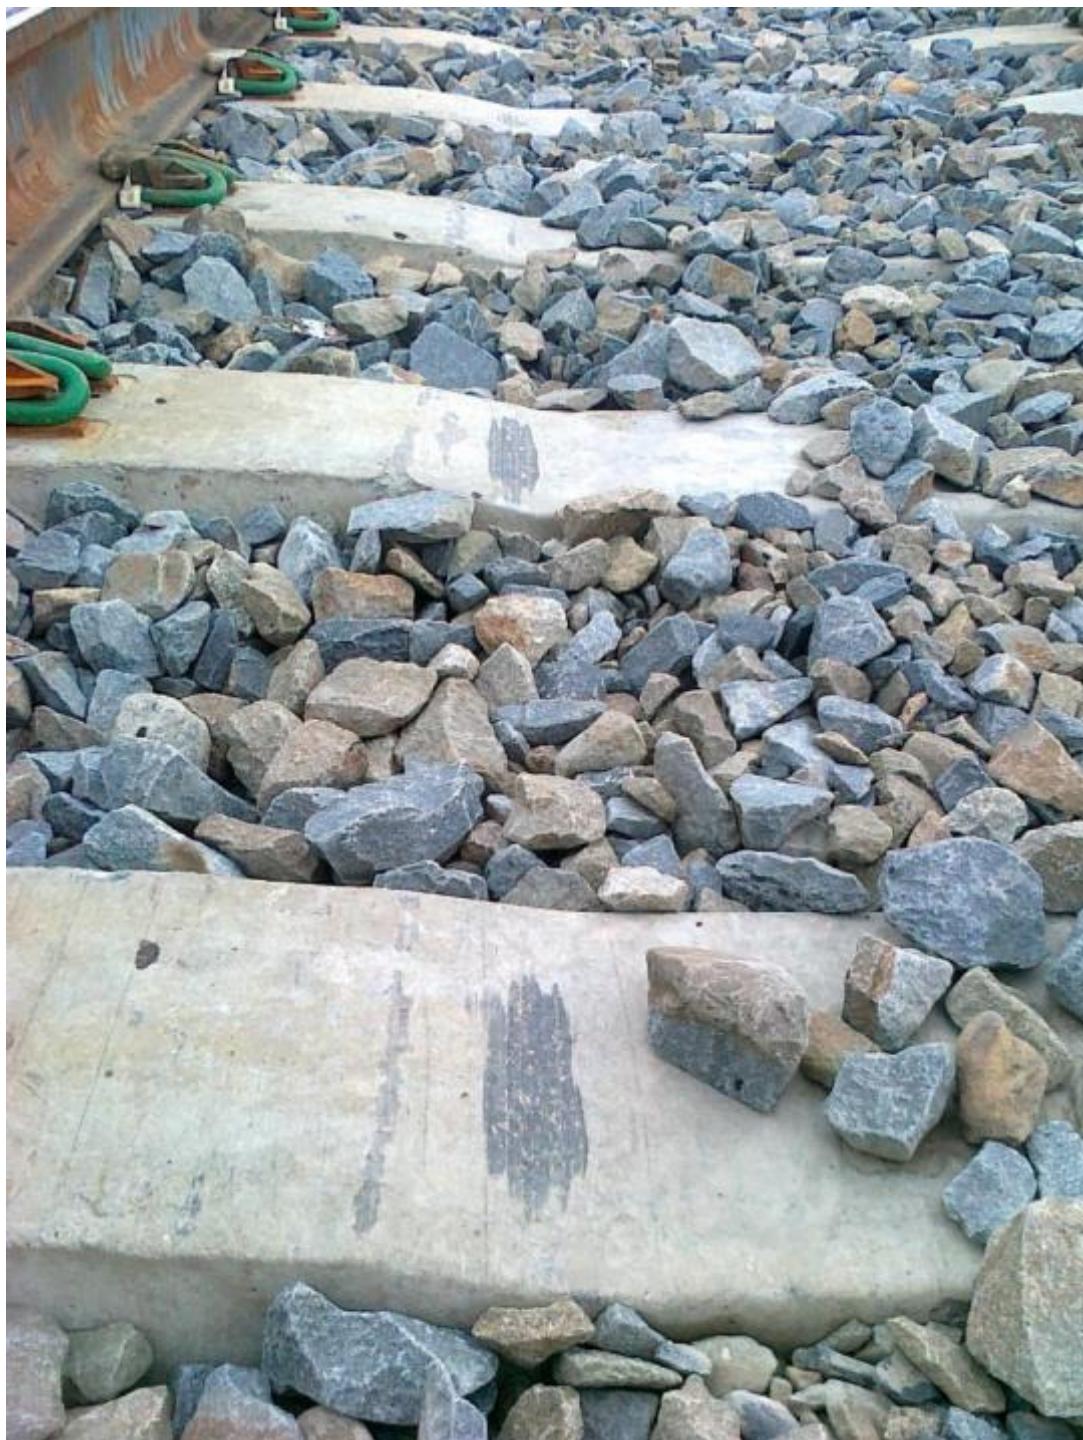
Рисунок 9. Следы на шпалах от планировщика балласта.

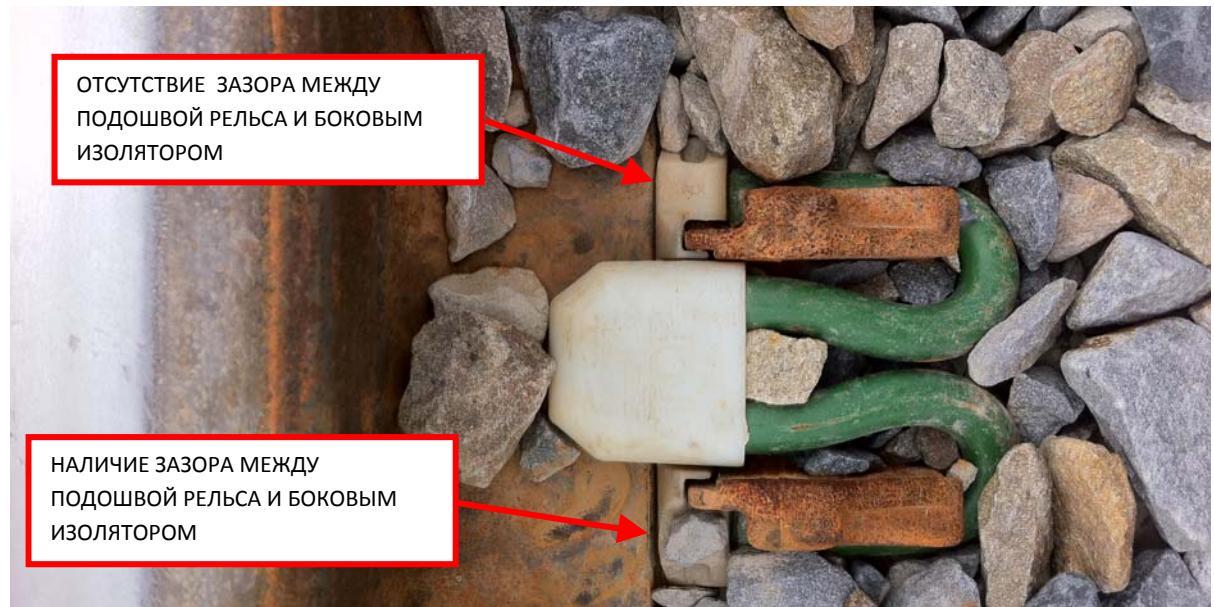
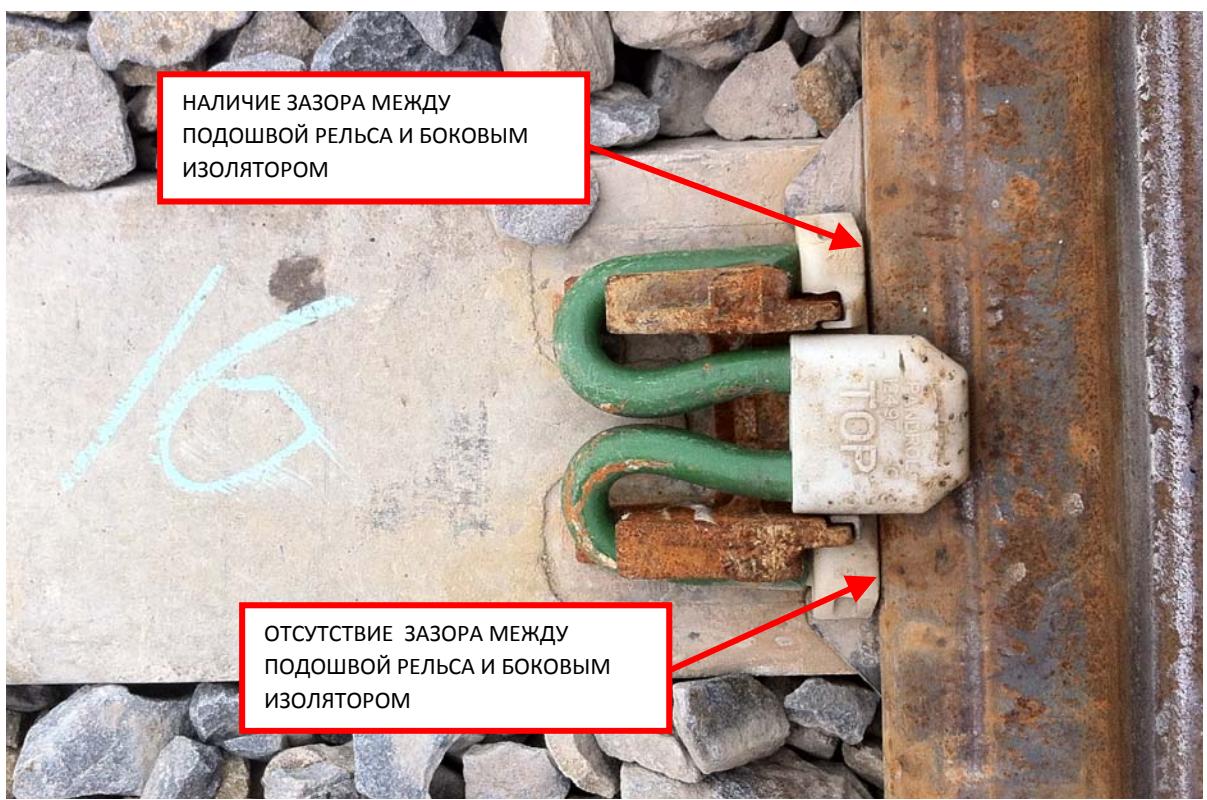
- во время укладки рельсошпальной решетки в путь, при проведении работ по перетяжке пакетов с решеткой на путеукладочный кран, происходит перекос шпал. По этой причине шпалы располагаются не по наугольнику, что приводит к сужению ширины рельсовой колеи (рис. 10, 11). Это подтверждается тем, что ширина колеи величиной 1515-1516 мм встречается не на отдельных шпалах, а на участках длиной от 20 до 50 метров.

Рисунок 10. Перекос шпал.

а) вид скрепления снаружи колеи; б) вид скрепления внутри колеи

2. На участках пути, где имеется сужение рельсовой колеи, полученное в следствии причин указанных ранее, предусмотреть замену боковых изоляторов на регулировочные и привести ширину колеи в требуемые нормативы.

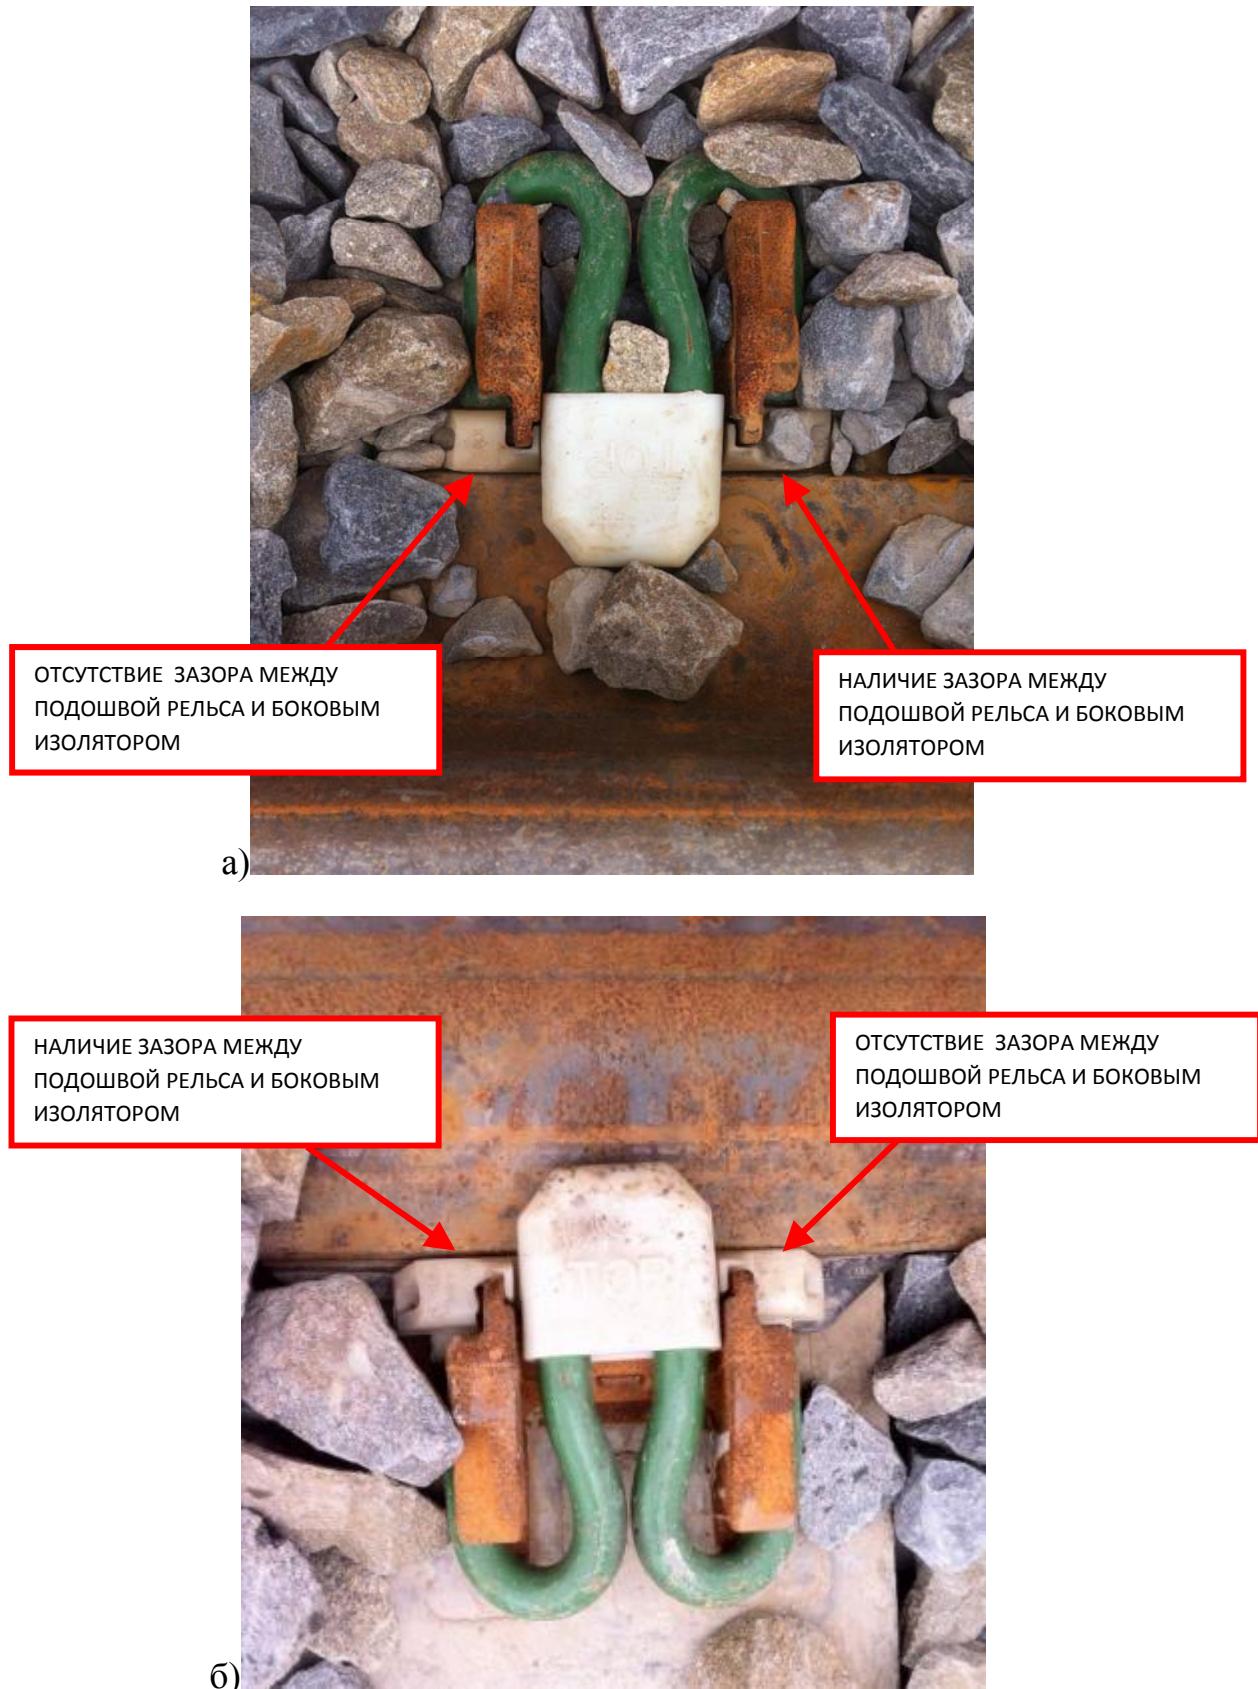
Рисунок 11. Перекос шпал.

а) вид скрепления снаружи колеи; б) вид скрепления внутри колеи

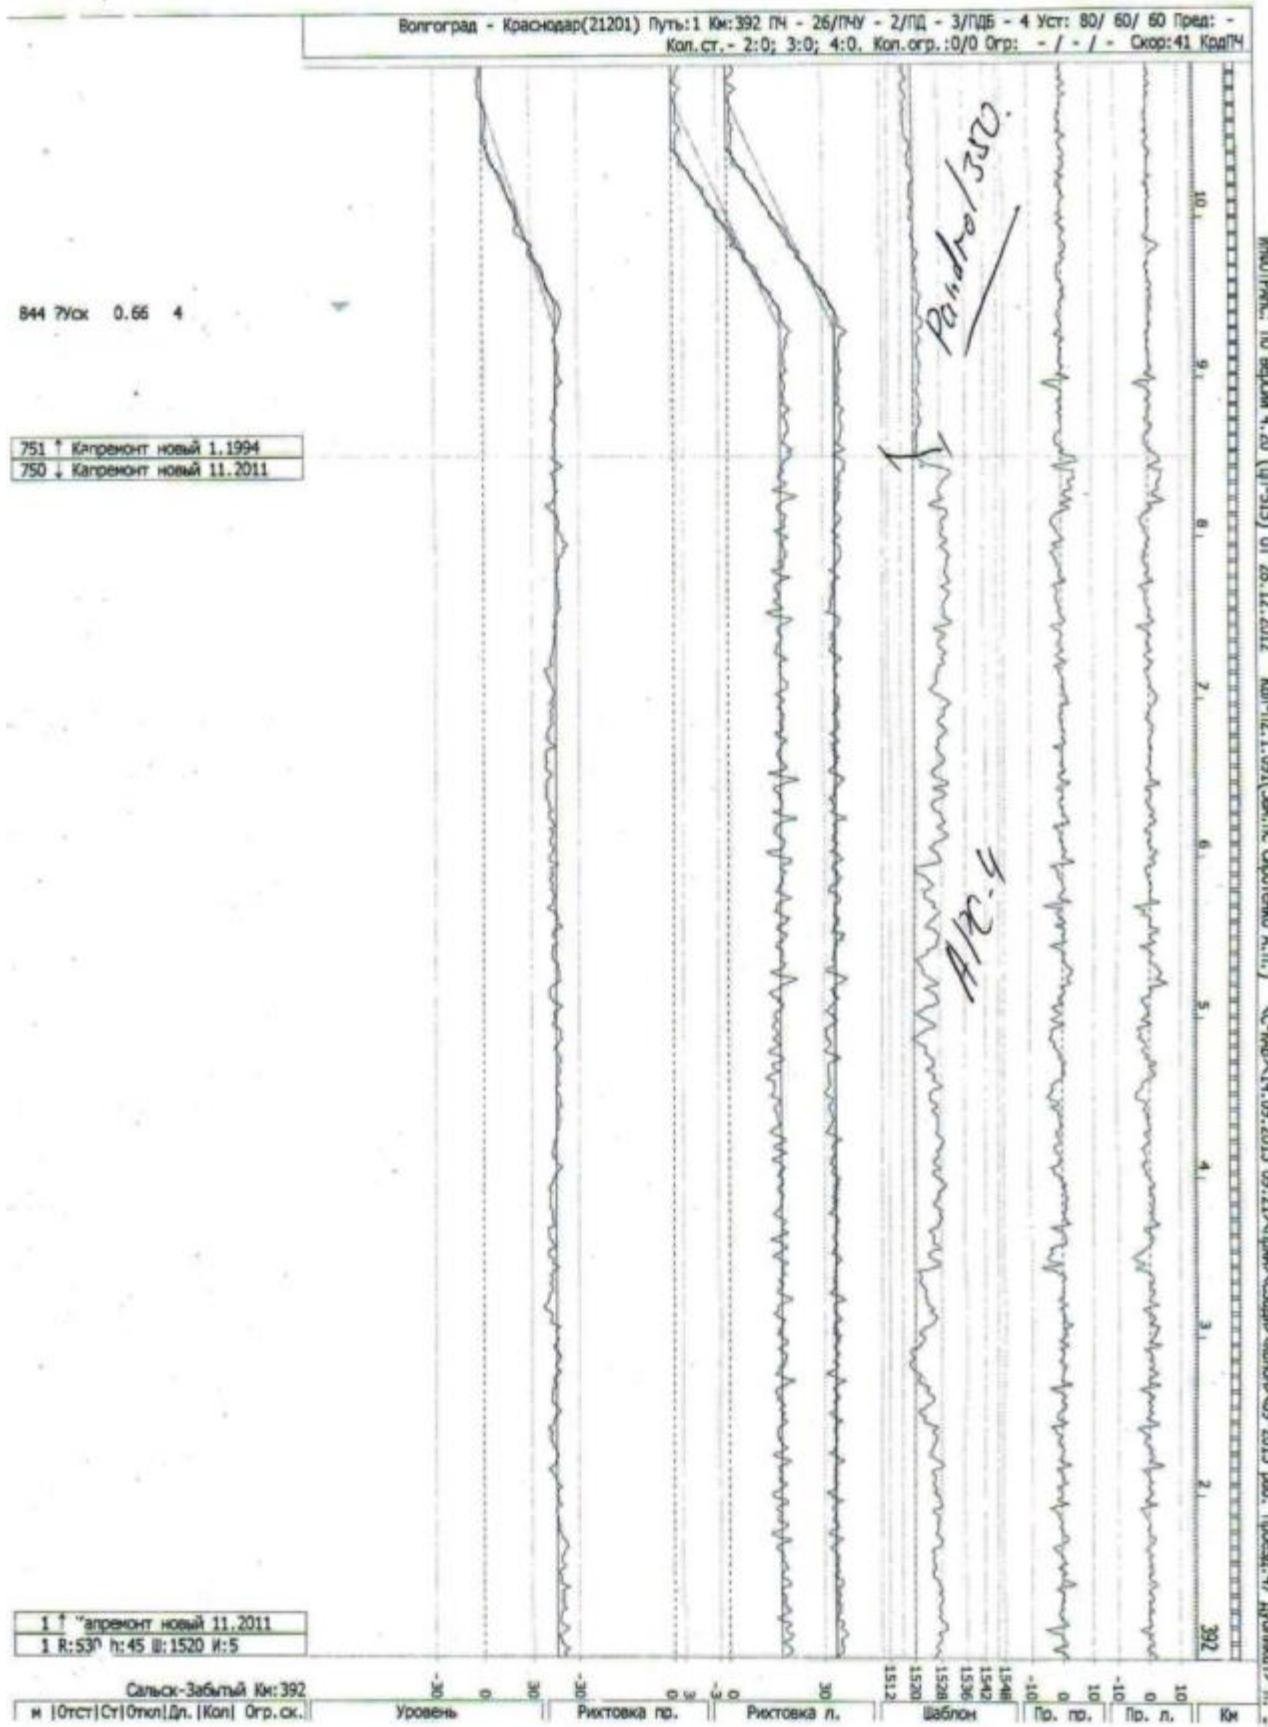
Рисунок 12. Результаты путеизмерительной ленты по ширине колеи на скреплении Пандрол-350 и АРС-4.
