### УКАЗАНИЕ

21.12.2005г. № 1247/1616  
Шифр АБ 139

[ Устранение недостатка схемы питания  
смены направления по И-228-94 ]

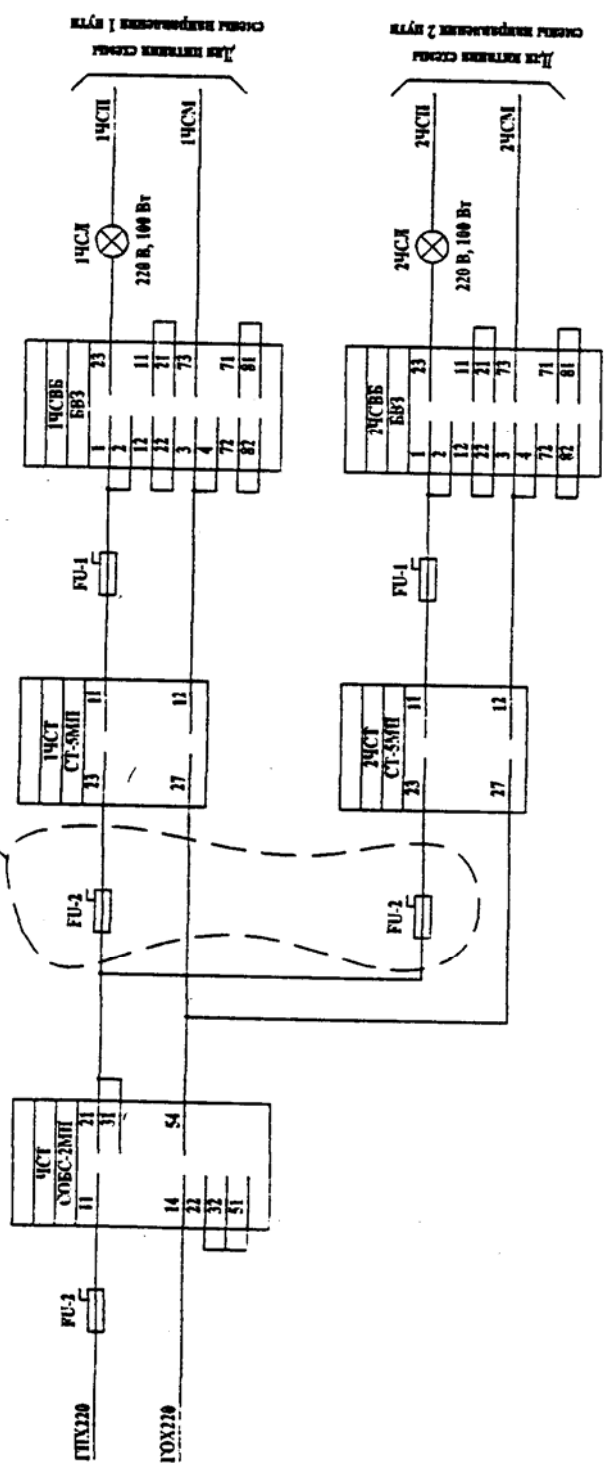
Приложение: схема питания на одном листе.

При коротком замыкании в цепи первичной обмотки трансформатора СТ-5МП в цепи между вторичной обмоткой этого трансформатора и вторичной обмоткой трансформатора СОБС-2МП значение тока возрастает, что ведет к перегреву монтажных проводов.

Дополнительные предохранители

Для устранения этого недостатка необходимо выполнить включение дополнительных предохранителей, номиналом 2А. Схема приведена в приложении.
