ОТКРЫТОЕ АКЦИОНЕРНОЕ ОБЩЕСТВО
«РОССИЙСКИЕ ЖЕЛЕЗНЫЕ ДОРОГИ»
(ОАО «РЖД»)

ФИЛИАЛ
ПРОЕКТНО-КОНСТРУКТОРСКОЕ БЮРО
ЛОКОМОТИВНОГО ХОЗЯЙСТВА
(ПКБ ЦТ ОАО «РЖД»)

**Анализ выхода из строя узлов с подшипниками
качения локомотивов
по данным, полученным с сети дорог за август
2010 года**

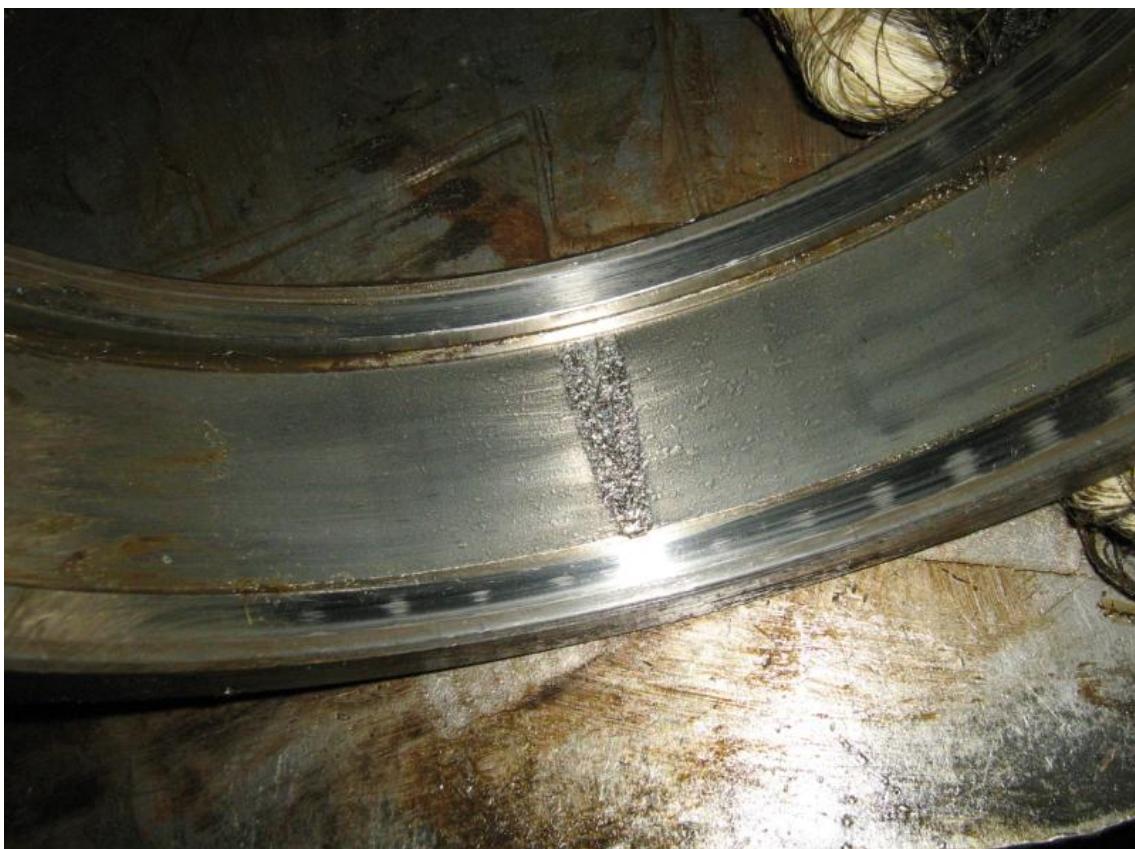
Рис.1

2.2 Раковина на поверхности качения наружного кольца (рис. 1):

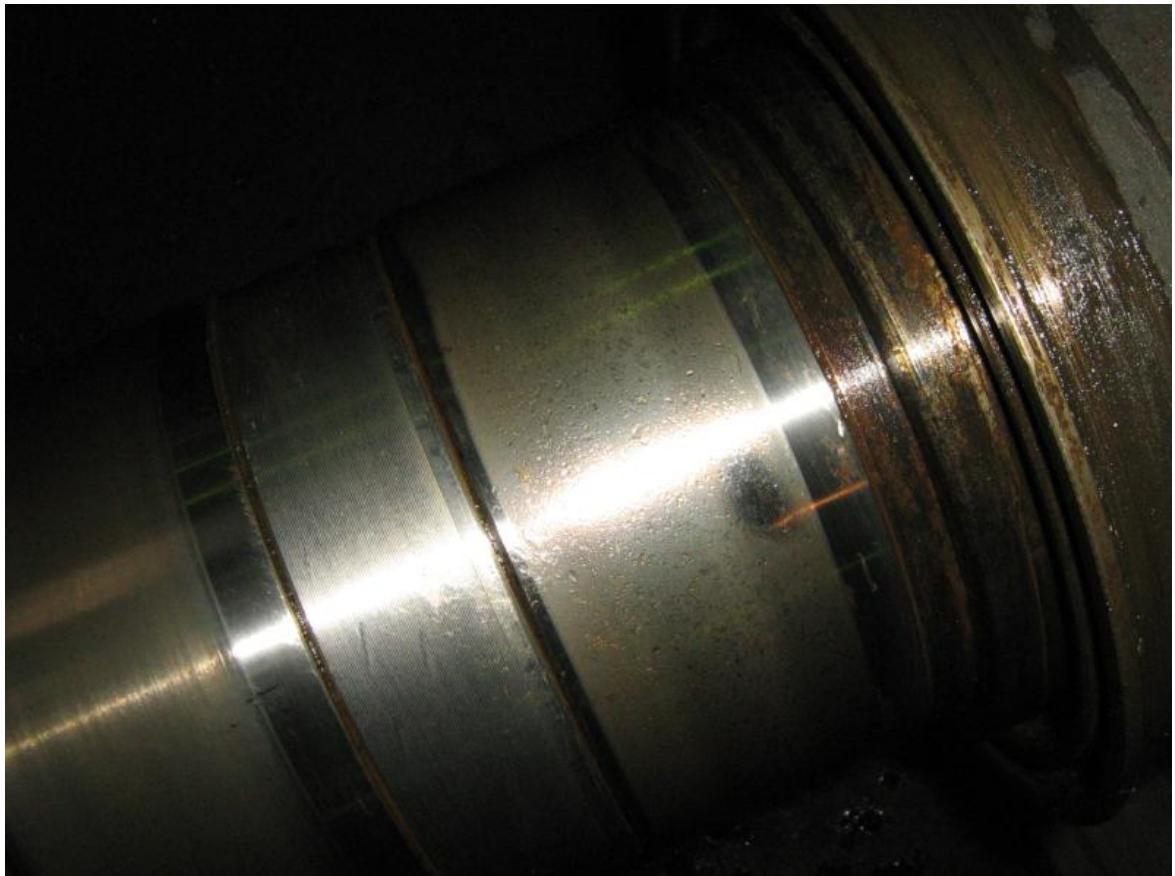
Рис.2

2.3 На наружном и внутреннем кольцах, а также на телах качения обнаружены следы вдавливания металлической стружки (рис. 2):

Пробег от последней ревизии (26.01.2007г. при производстве СР в ТЧР-36 Сольвычегодск) составил 132,8 тыс. км. Дефект обнаружен при первом ТР-2 после нахождения локомотива в запасе ОАО «РЖД».

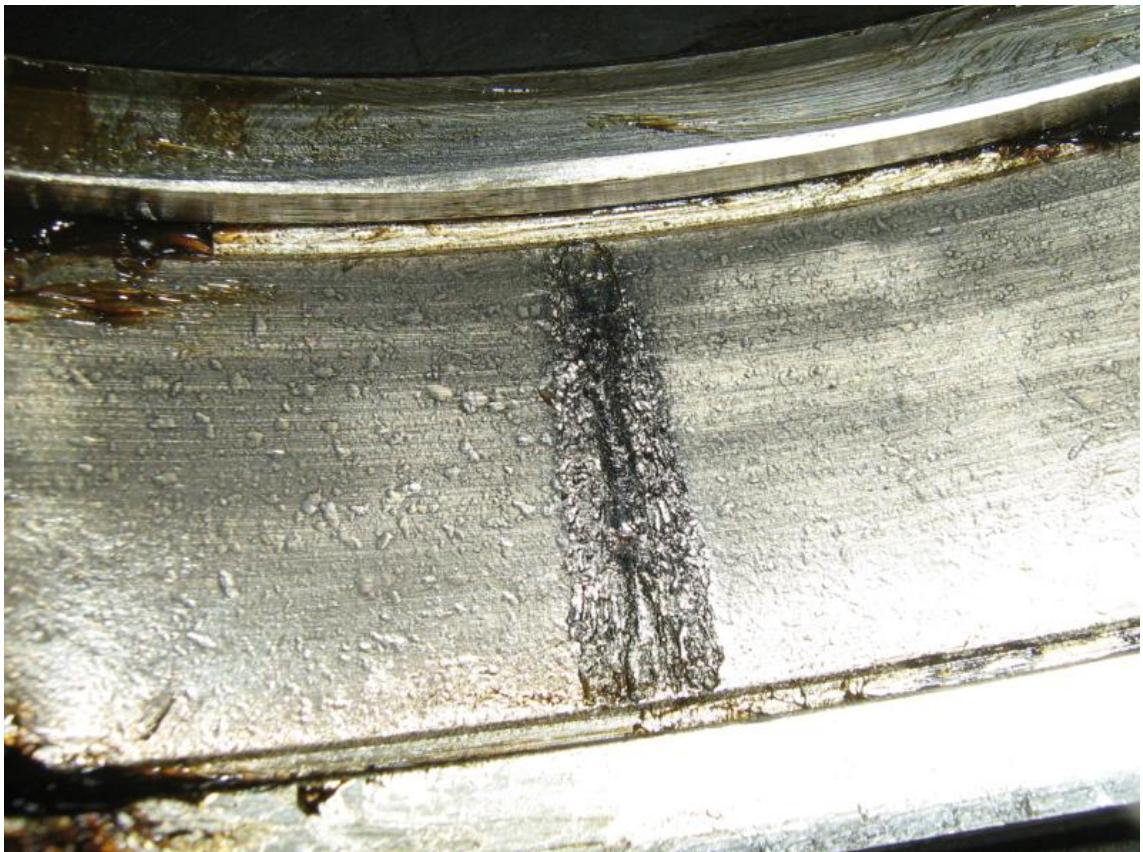
Рис.3

2 При осмотре правого буксового узла выявлена раковина на поверхности качения наружного кольца, а также следы вдавливания металлической стружки (рис.3):

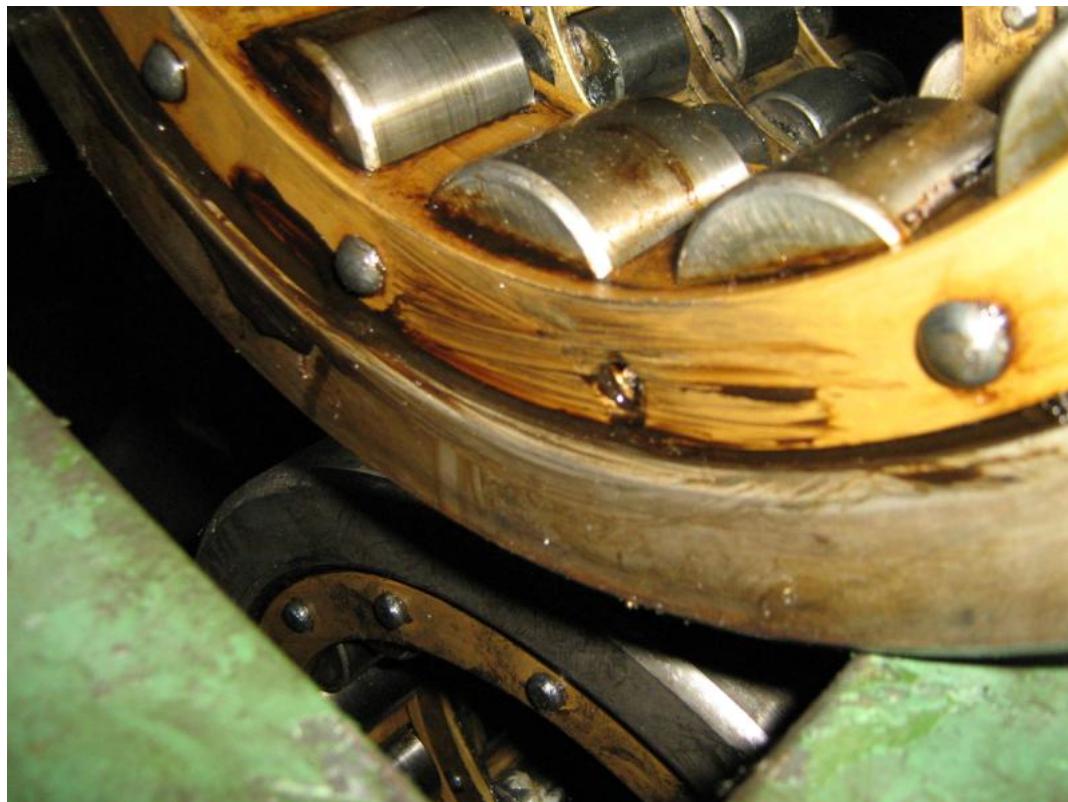
Рис.4

1.1.3. Обрыв одной клепки сепаратора (рис.4):

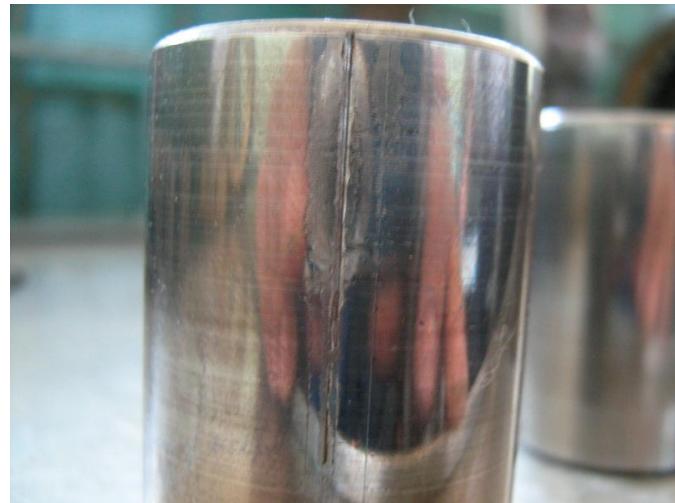
Рис.5

2. Имеется поперечная трещина на одном ролике внешнего подшипника буксы SU 52536. (рис.5):

Последняя ревизия узла проводилась при КР на УУ ЛВРЗ 25.03.2010г., пробег от нее составил 28,9 тыс. км. Информация о ведении рекламационной работы не предоставлена.

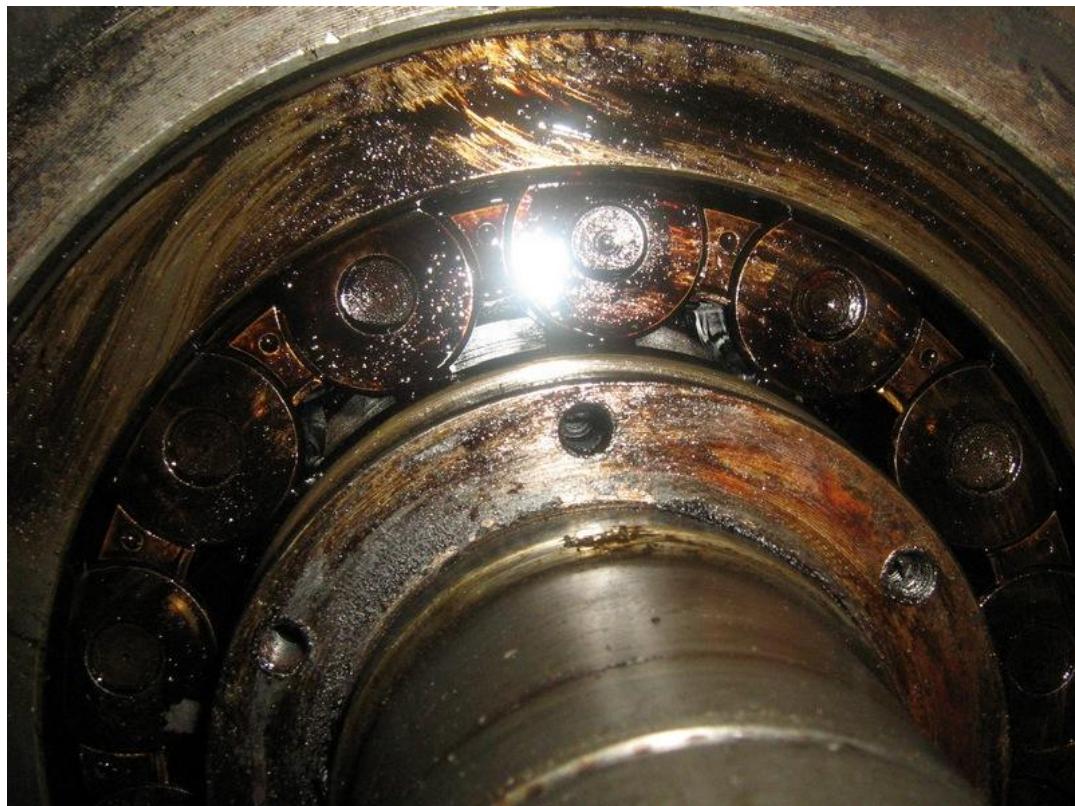
Рис.6

2.1.разрушение сепаратора подшипника (рис.6):

2.2.наличие в подшипнике смазки тягового редуктора.

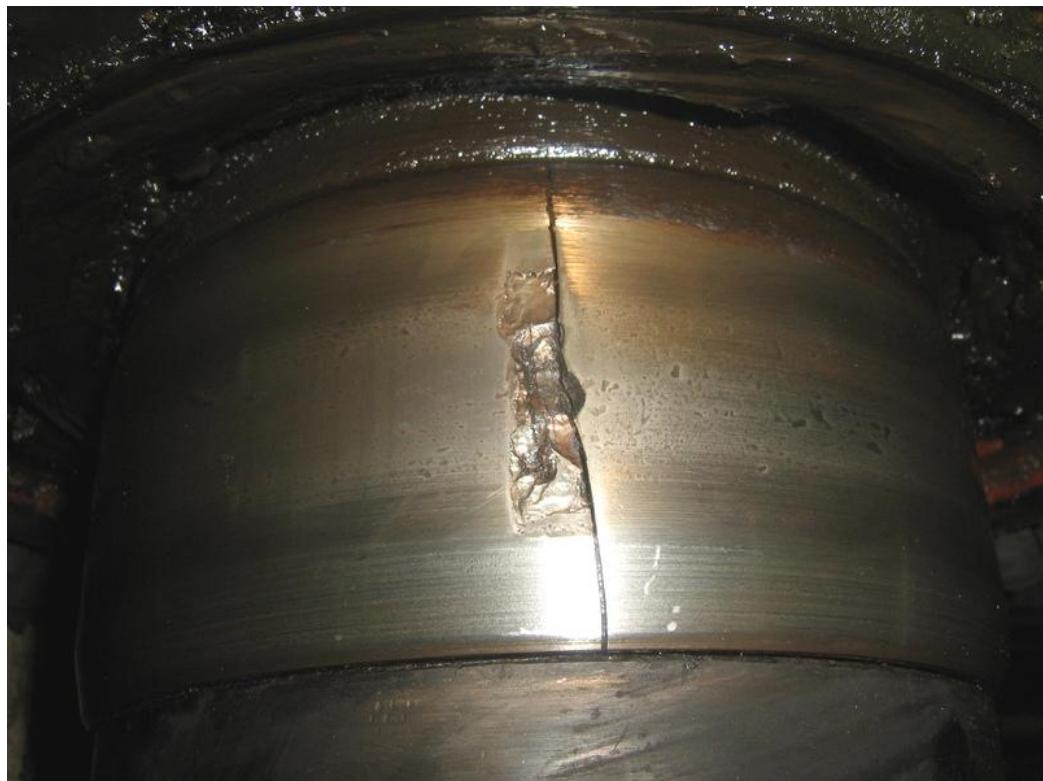
Рис.7

2.1. трещина внутреннего кольца подшипника (рис.7):

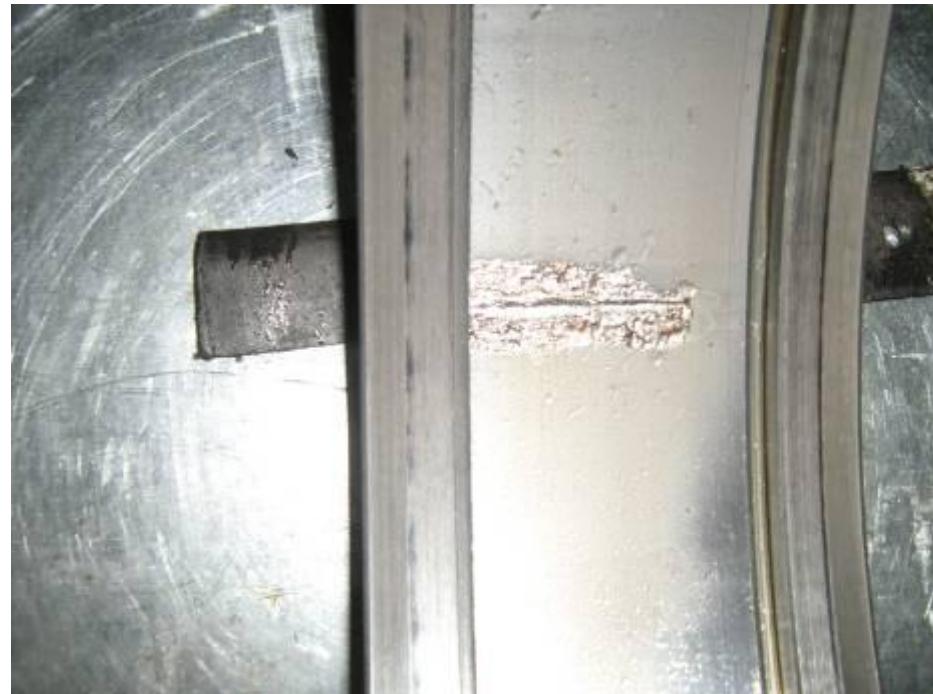
Рис.8

1. На наружном кольце внешнего буксового подшипника имеется раковина, размером более 50мм^2 (рис.8):

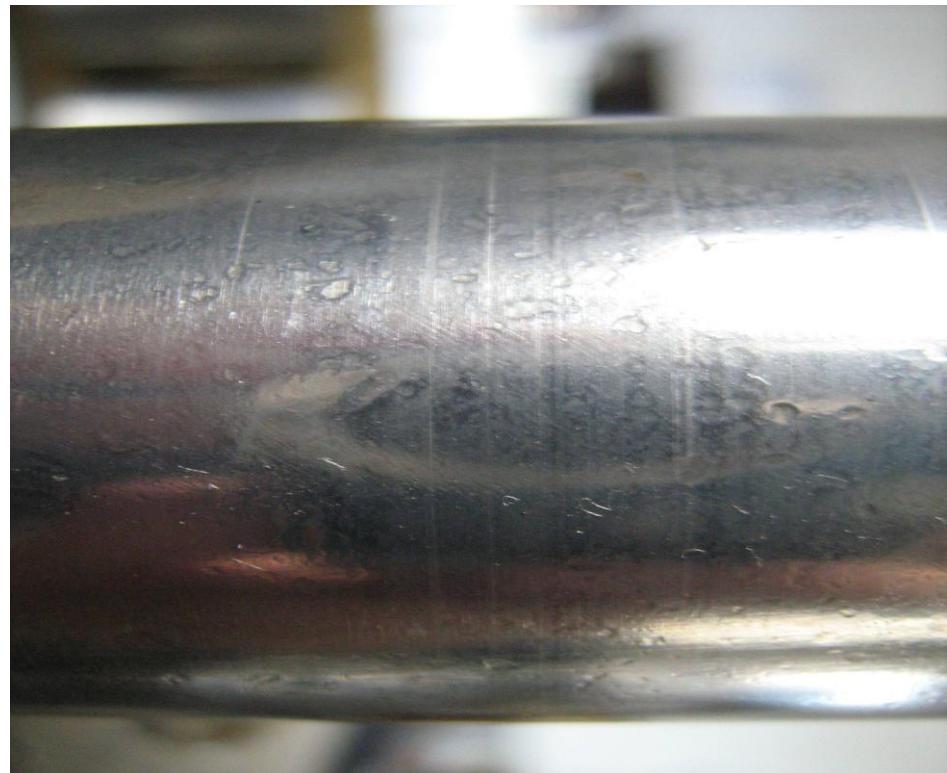
Рис.9

2. На роликах имеются следы замятий, от работы по разрушенной наружной обойме (рис.9):

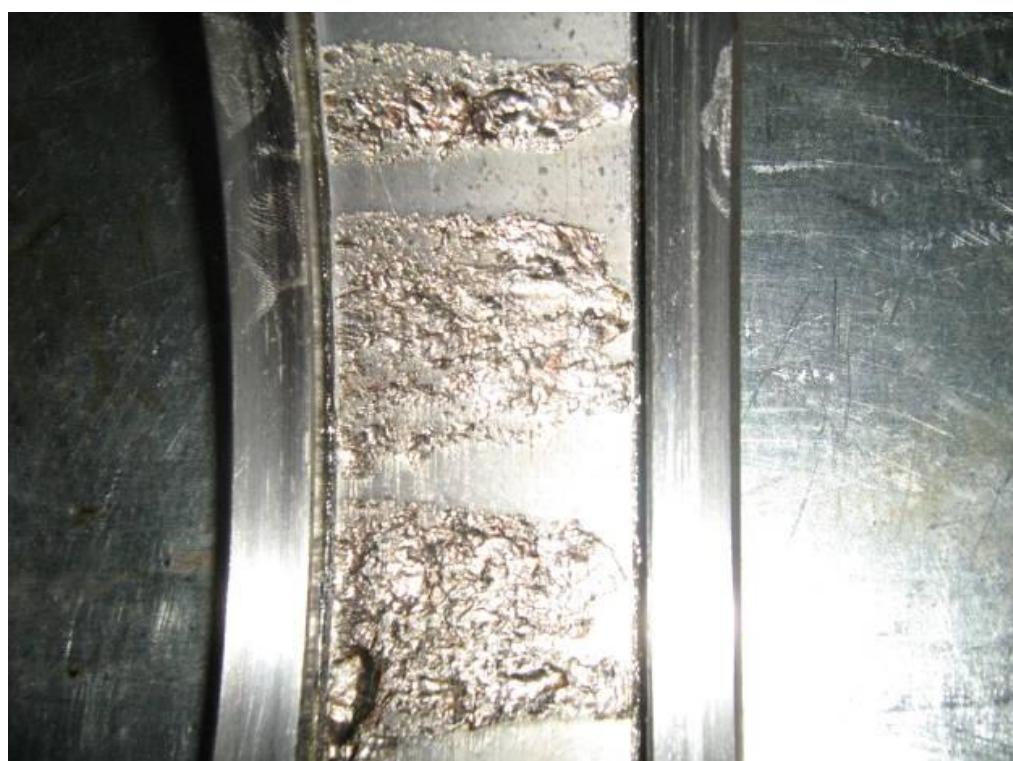
Рис.10

1. На наружном кольце внешнего буксового подшипника имеются раковины, размером более 50мм² (рис.10):

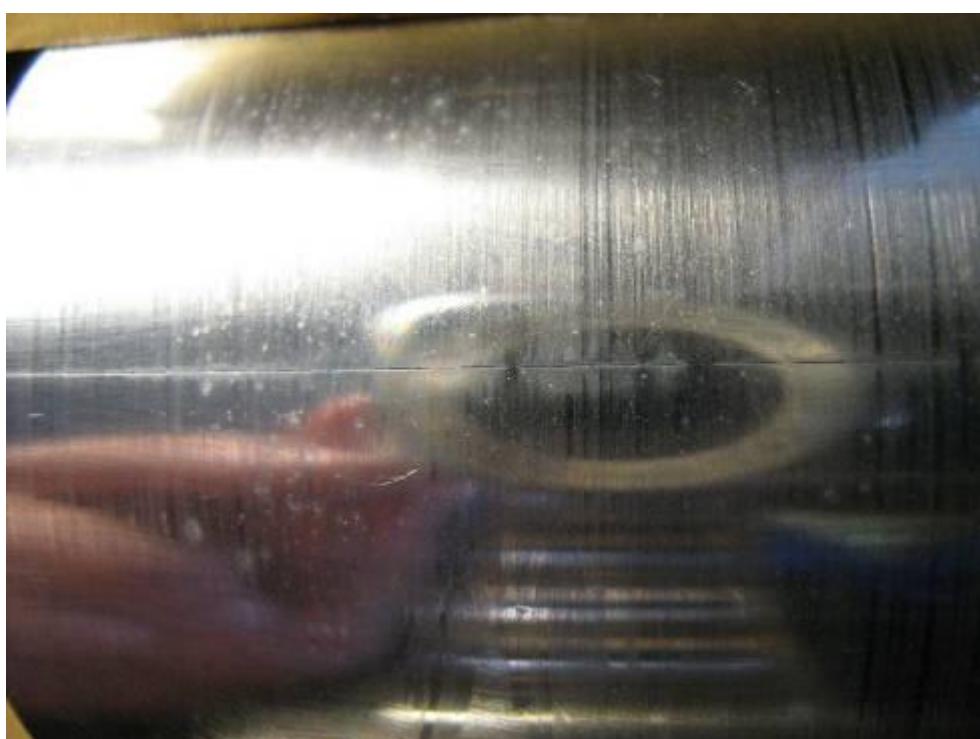
Рис.11

1. На внутренней обойме есть небольшие задиры от вставления роликов.
2. На телах качениях есть не большие выработки, на одном из роликов есть поперечная трещина, не поддающаяся зашлифовке (рис.11):

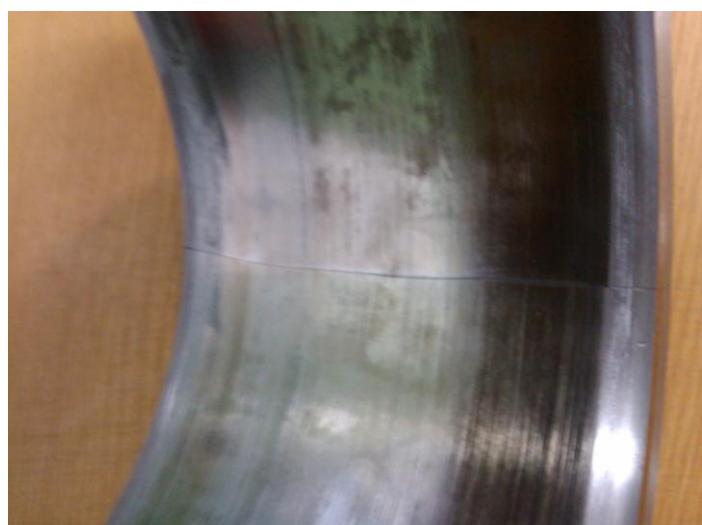
Рис.12

При разборке правого буксового узла выявлена раковина и трещина наружного кольца (рис.12):

Пробег от последней ревизии (30.08.2009г. при производстве ТР-3 в ТЧР-33 Шарья) составил 10 месяцев и 4 суток.

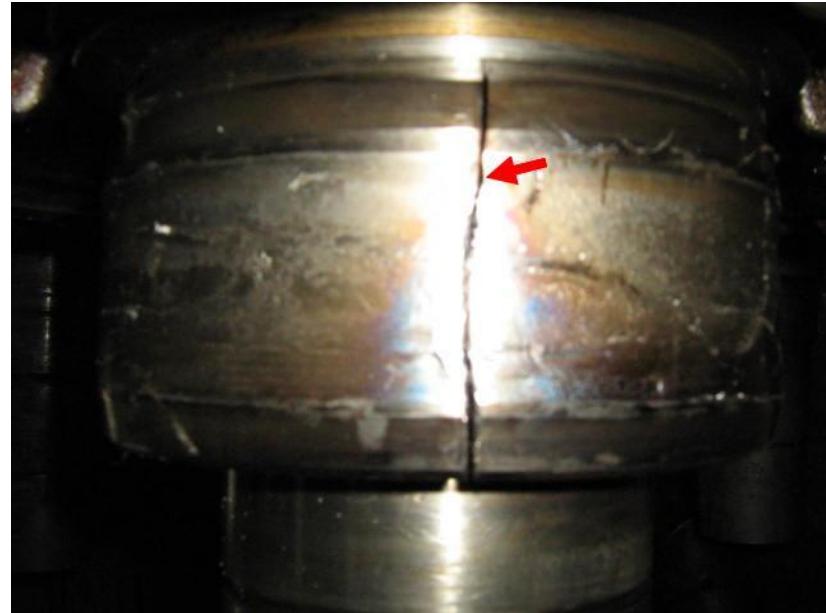
Рис.13

2.1. Поперечная трещина на внутреннем кольце подшипника SU32424 (рис.13):

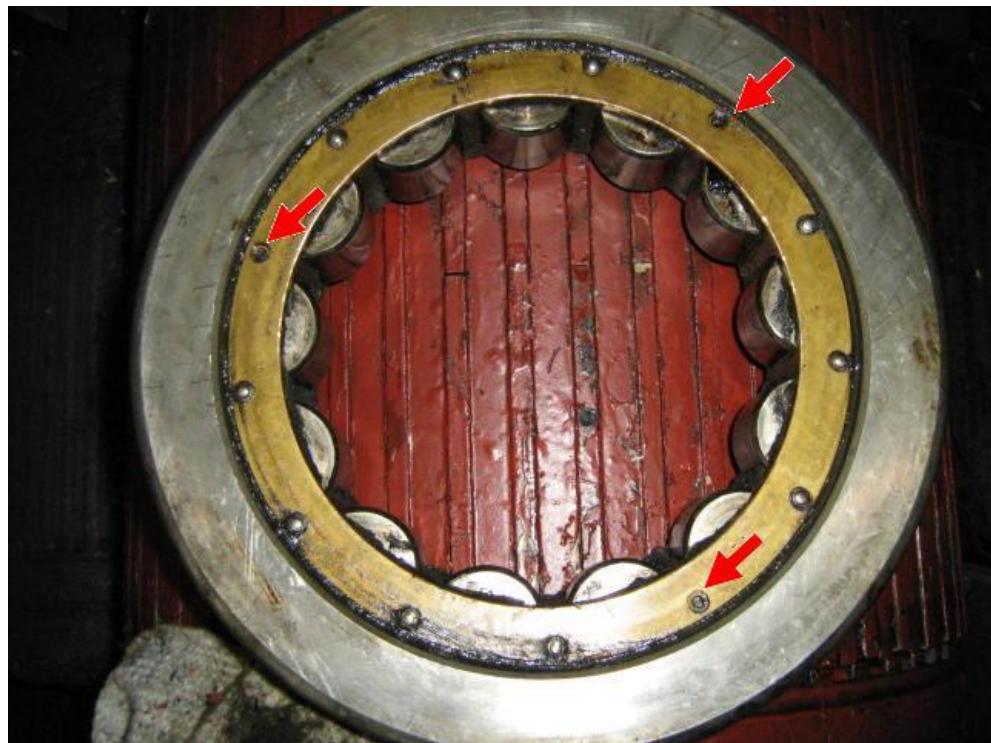
Рис.14

1.1. Нет 3-х заклепок сепаратора подшипника SU32424 (рис.14):

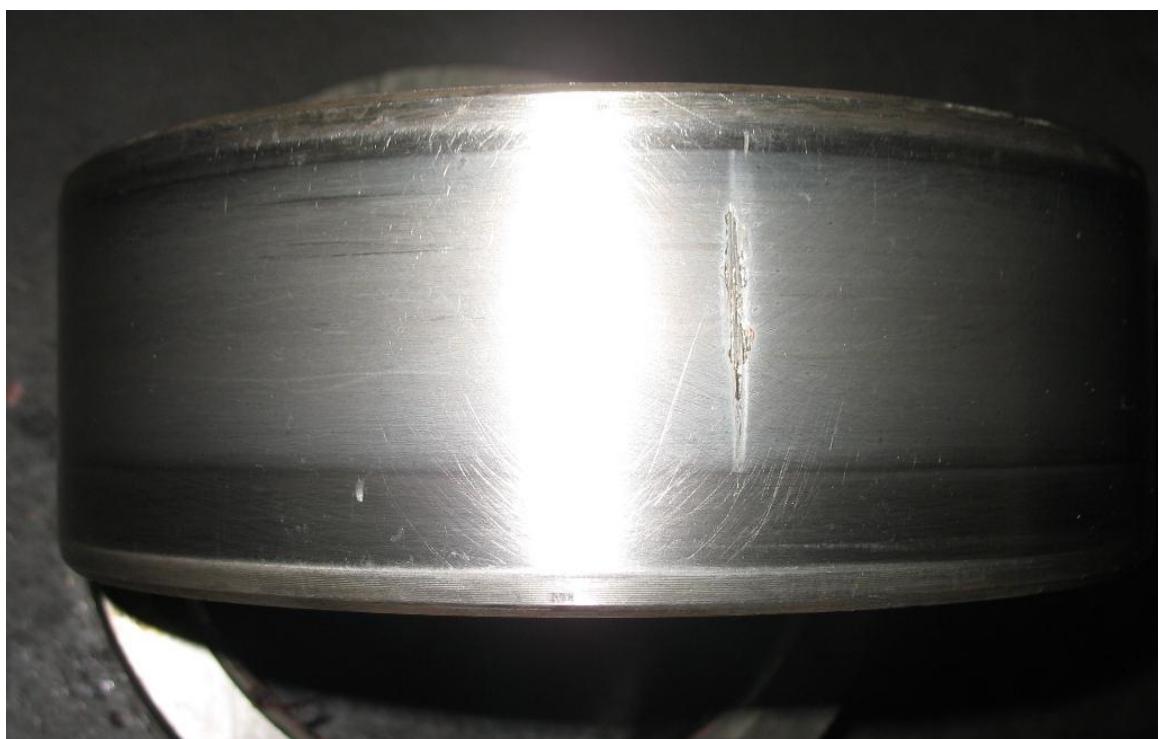
Рис.15

3.1. на поверхности качения внутреннего кольца образовавшаяся на месте задира раковина, (рис. 15):

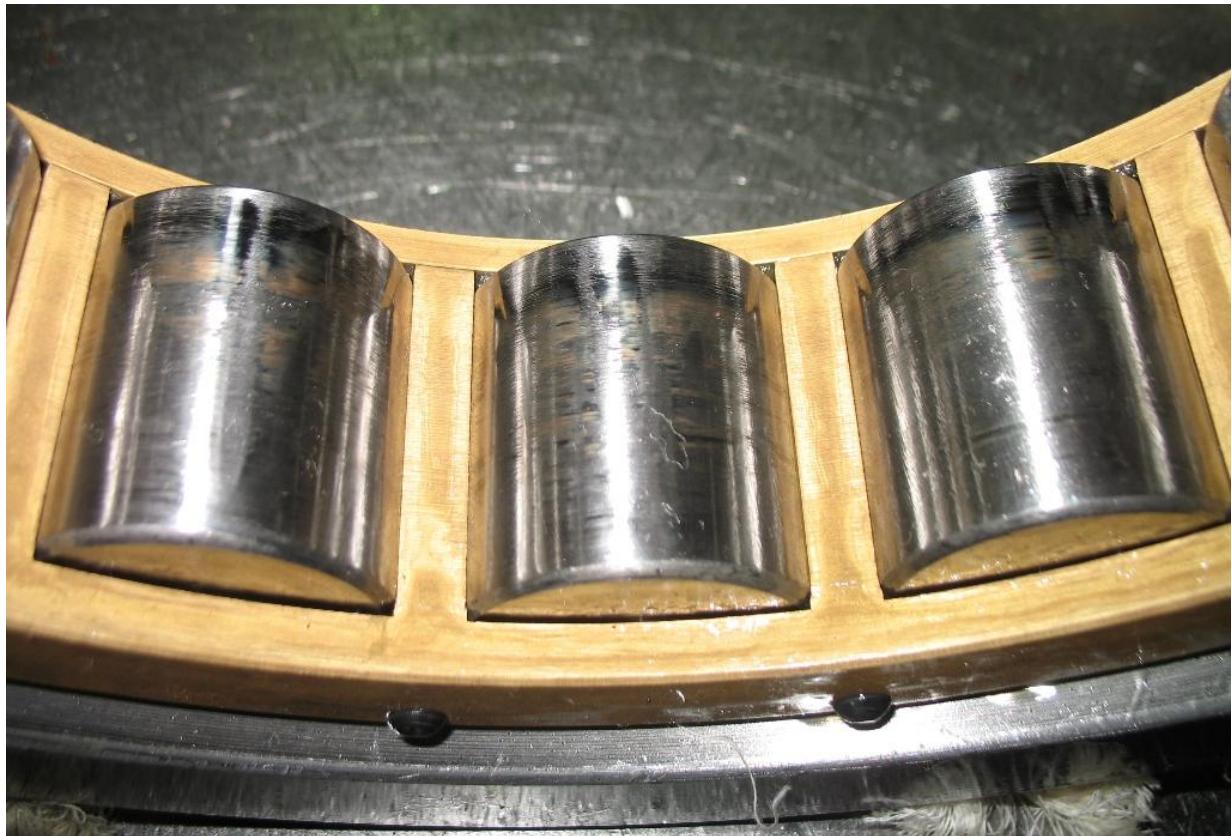
Рис.16

3.1. Все тела качения имеют следы неравномерного износа (рис.16):

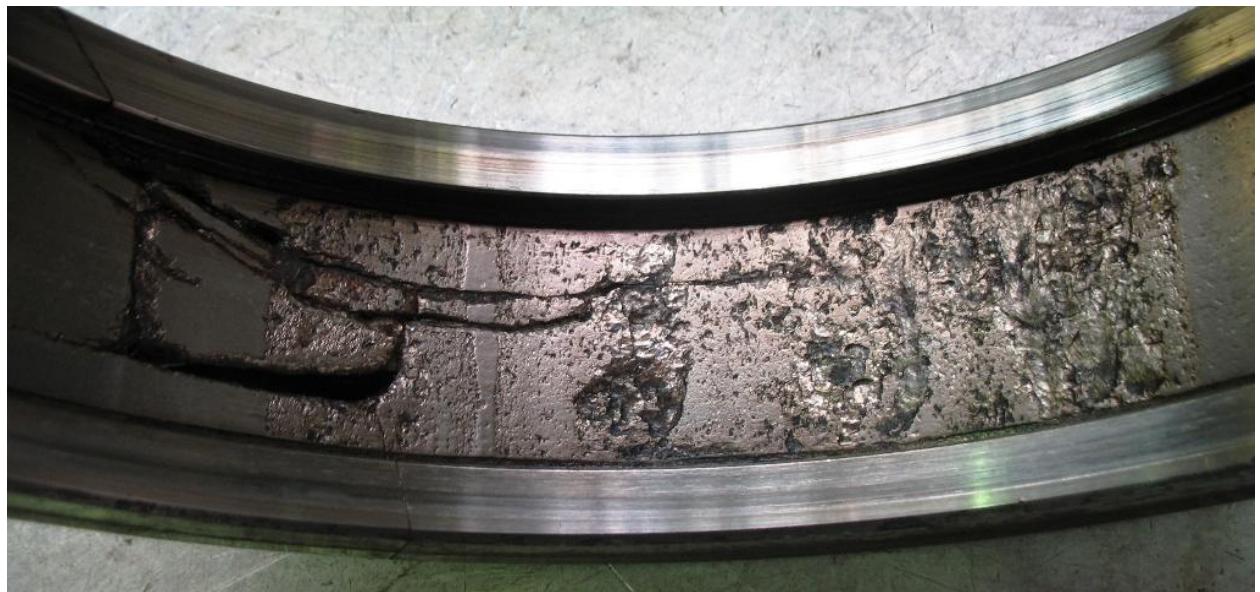
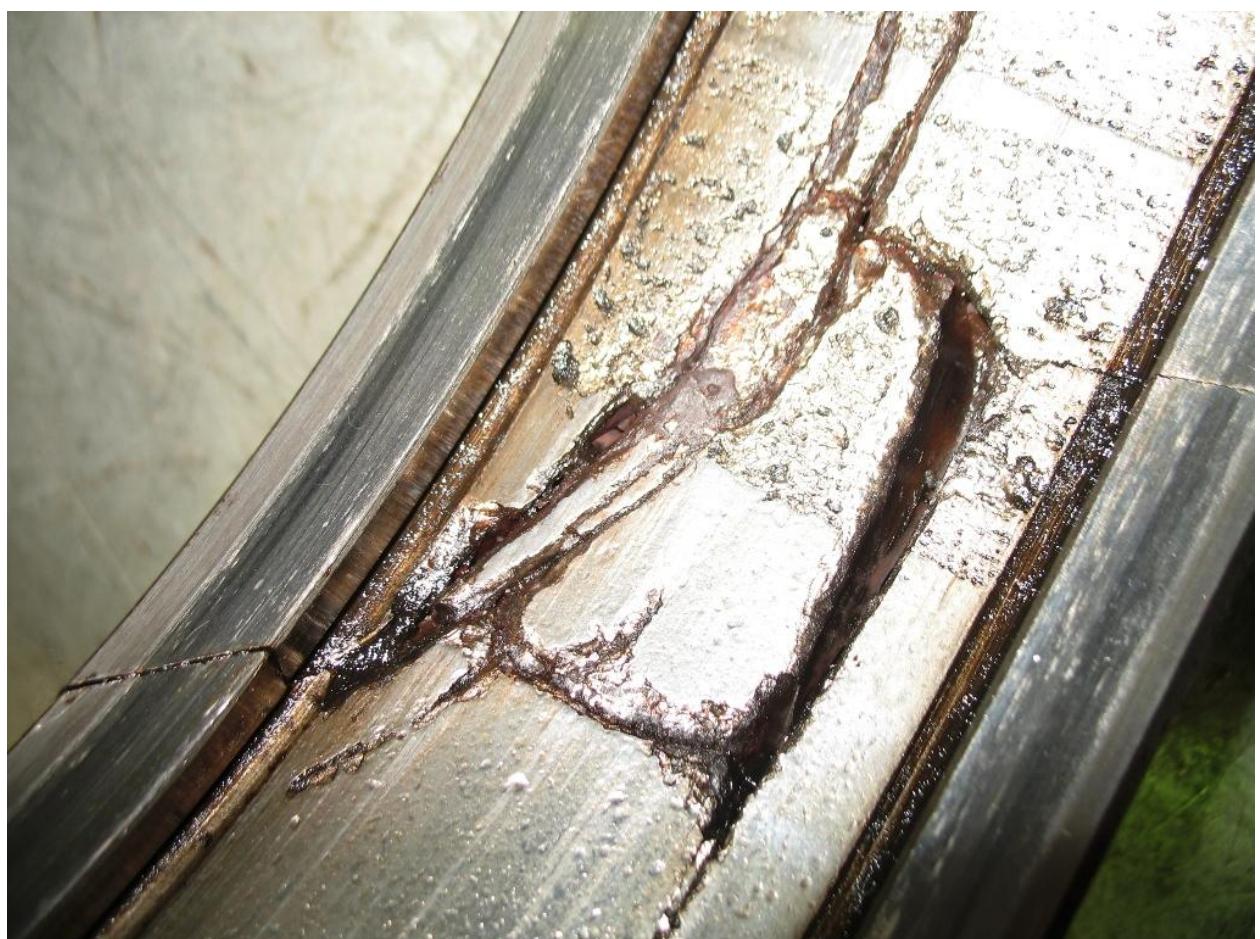
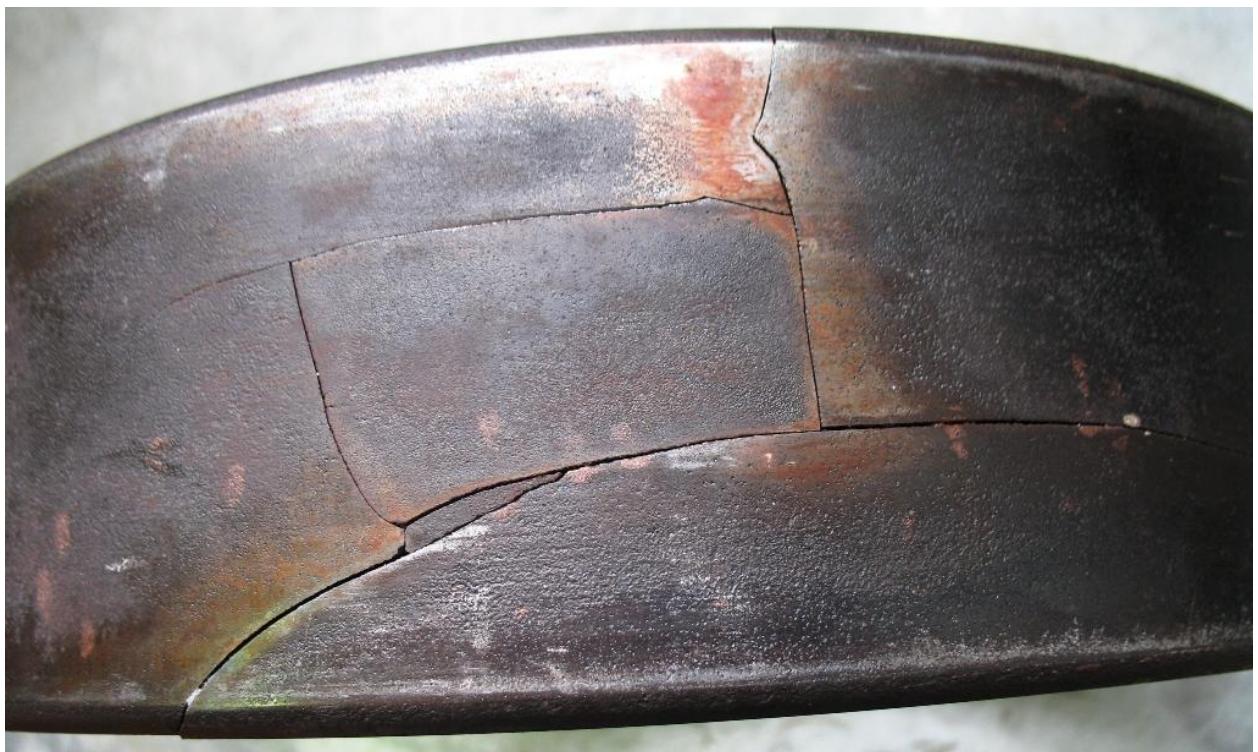
- 2 Дефектов в смазке визуально не выявлено
- 3 При осмотре подшипника SU32532, с правой стороны КП (со стороны шестерни), обнаружено:
- 3.1. Раковина на дорожке качения наружного кольца с разрушением наружного кольца на фрагменты (рис.17-19):

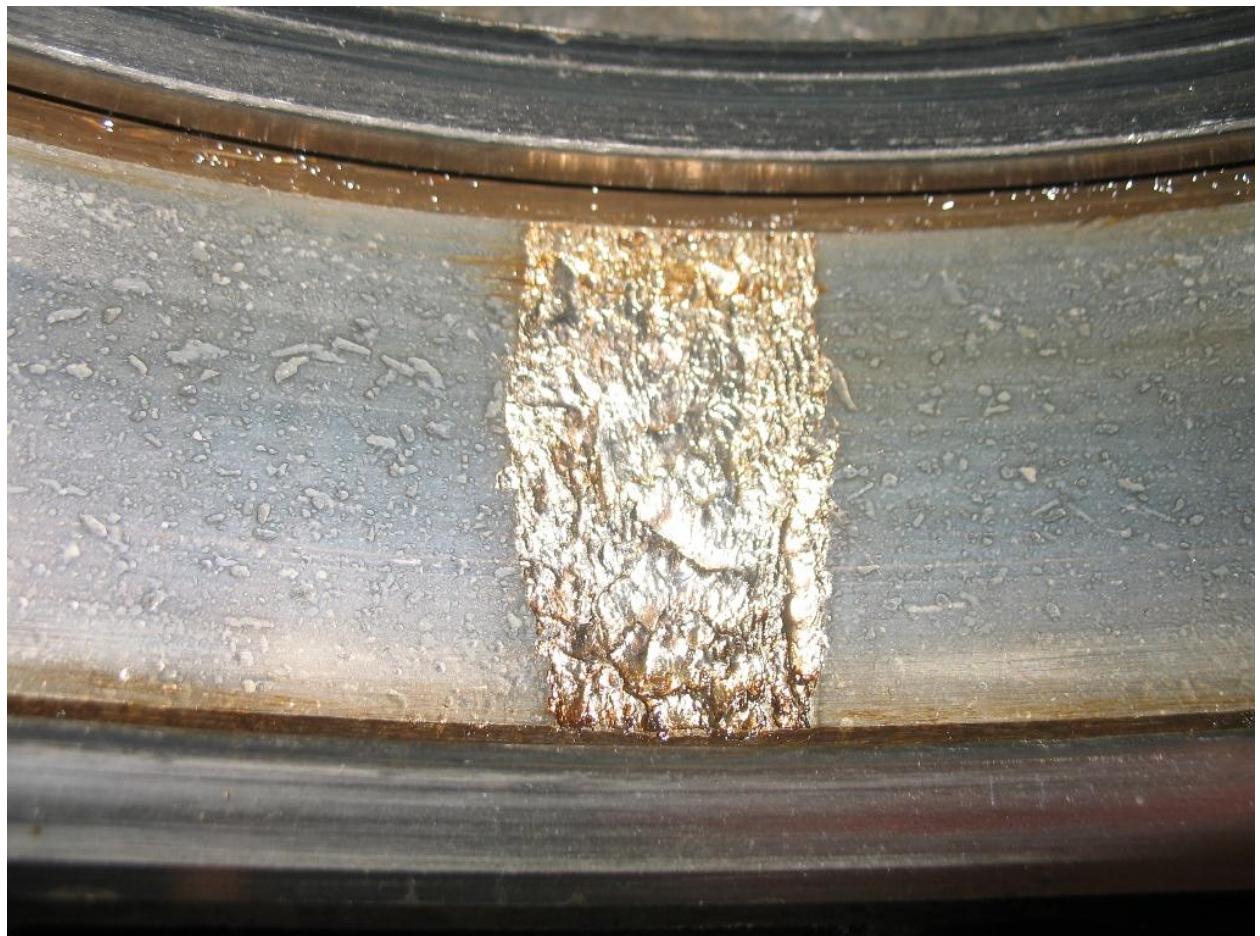
Rис.20

3.1. коррозийная раковина на дорожке качения наружного кольца (рис.20):

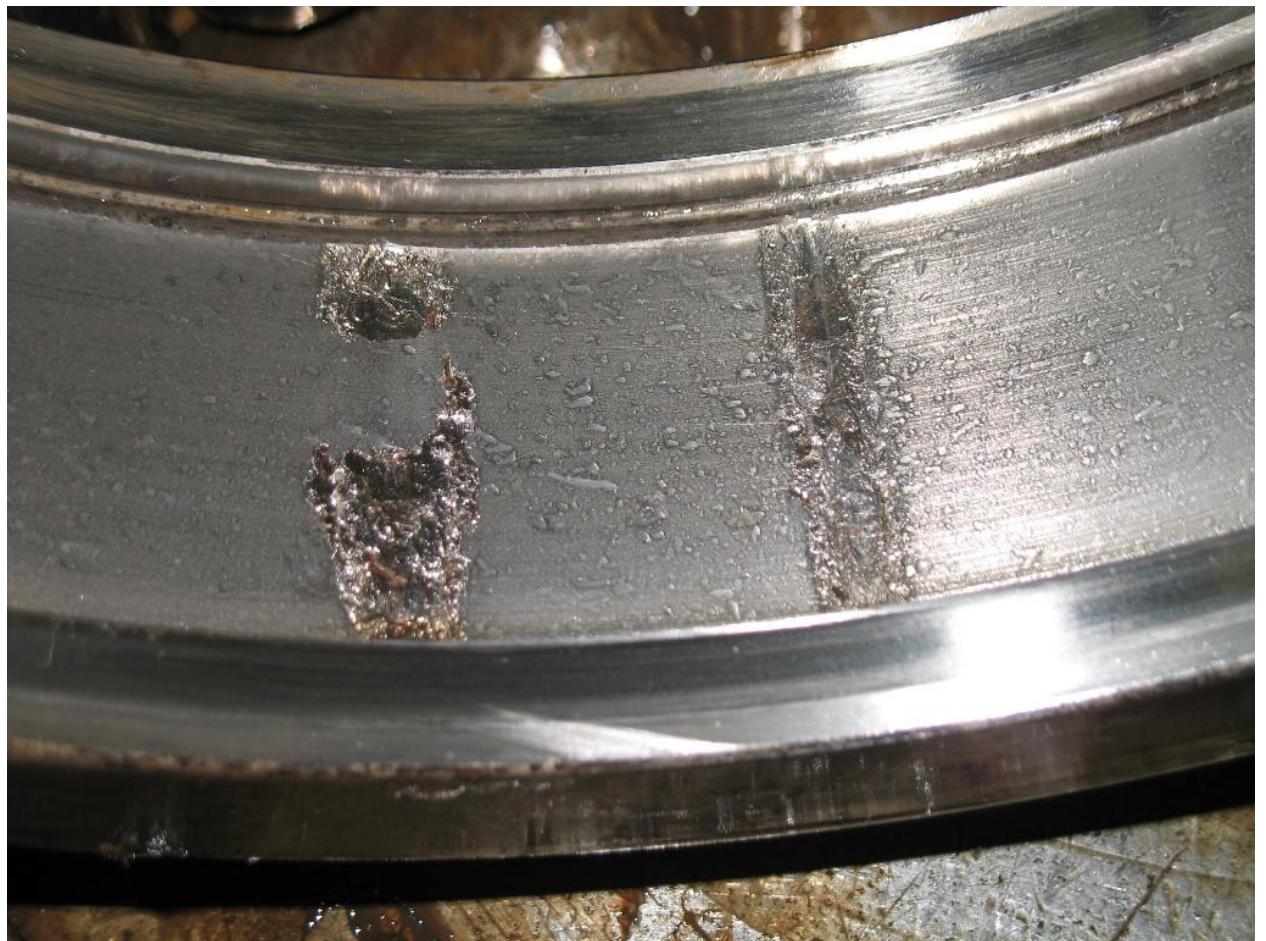
Рис.21

3.1. две коррозийные раковины на дорожке качения наружного кольца (рис.21):
