путь

И ПУТЕВОЕ ХОЗЯЙСТВО

6 • 2000

НАУЧНО-ПОПУЛЯРНЫЙ, ПРОИЗВОДСТВЕННО-ТЕХНИЧЕСКИЙ ЖУРНАЛ

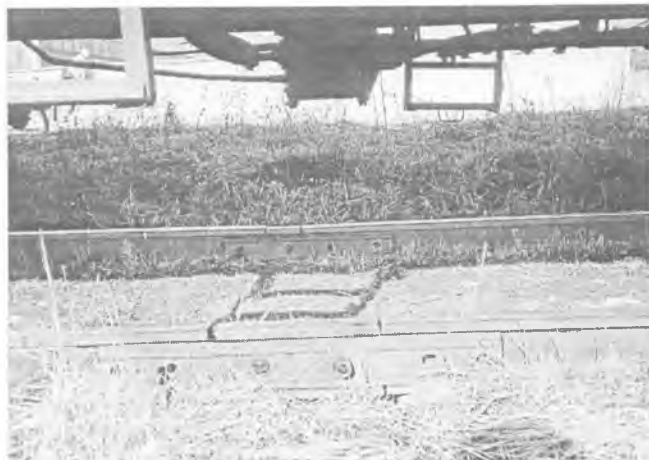
А ведь по этому пути подают вагоны с опасными грузами

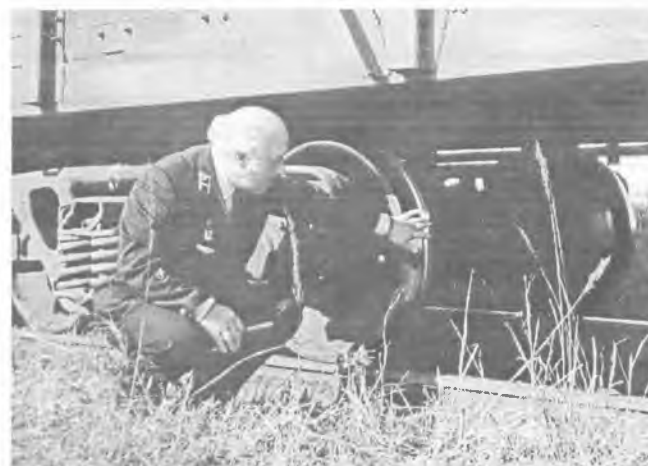
Если рядом Анатолий Кузьмич, то вагон с браком на линию не уйдет

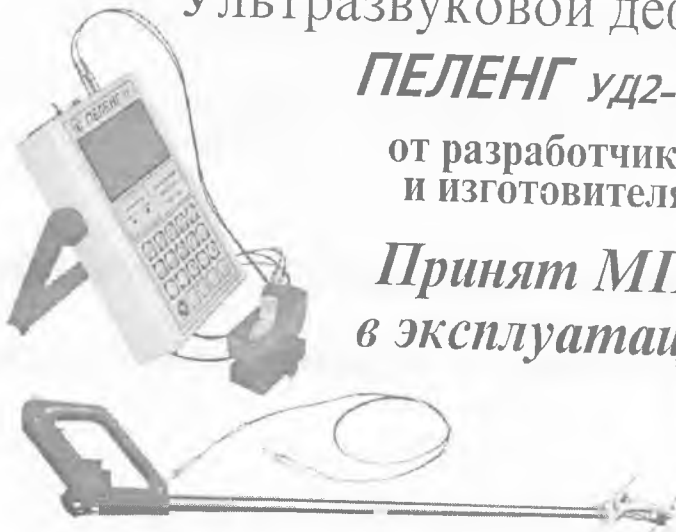
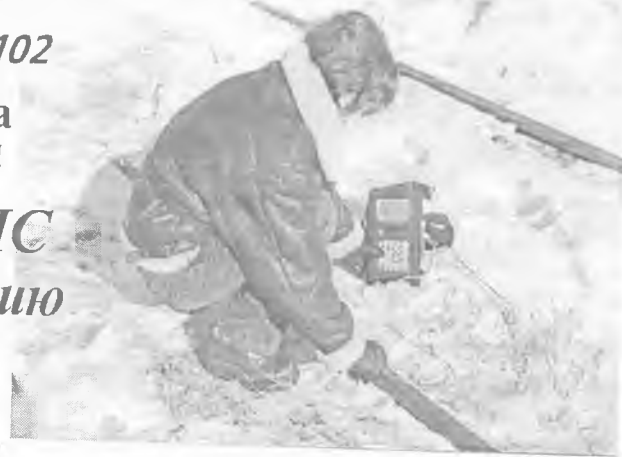
"Железнодорожный" вариант прибора предназначен для контроля рельсов и деталей подвижного состава, в том числе:

- сварных стыков рельсов, выполненных электроконтактным и алюмино-термитным способом на РСП и в пути;
- болтовых стыков, покิโลметрового запаса и стрелочных переводов;
- отдельных сечений рельсов по показаниям вагонов-дефектоскопов и автомотрис;
- ободьев (бандажей) колес, осей колесных пар, болтов, зубьев и других деталей.

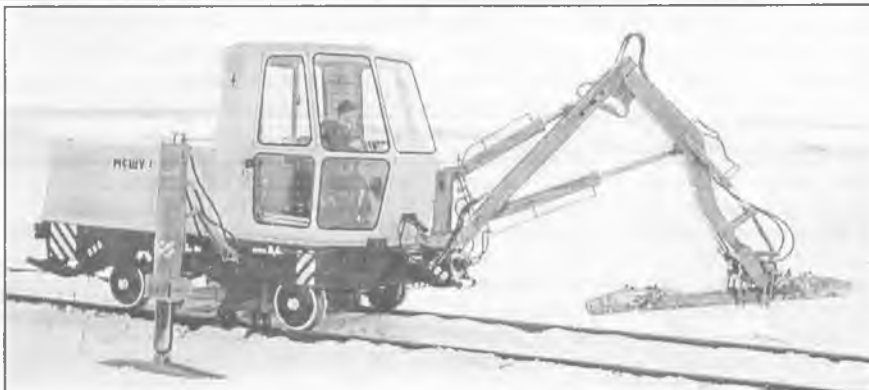
Выполняет следующие операции:

- подъем пути и стрелочных переводов;
- выправка пути в плане и профиле;
- замена деревянных и железобетонных шпал (угол поворота манипулятора 190—200°);
- смена шпалы с любой стороны пути, одним захватом;
- рытье кюветов;

- подача балласта на путь с обочин;
- обеспечение электропитанием путевого инструмента и приспособлений.
- ♦ оператор — 1 человек;
- ♦ минимальный радиус кривых — 60 м;
- ♦ максимальный уклон — 25 %.

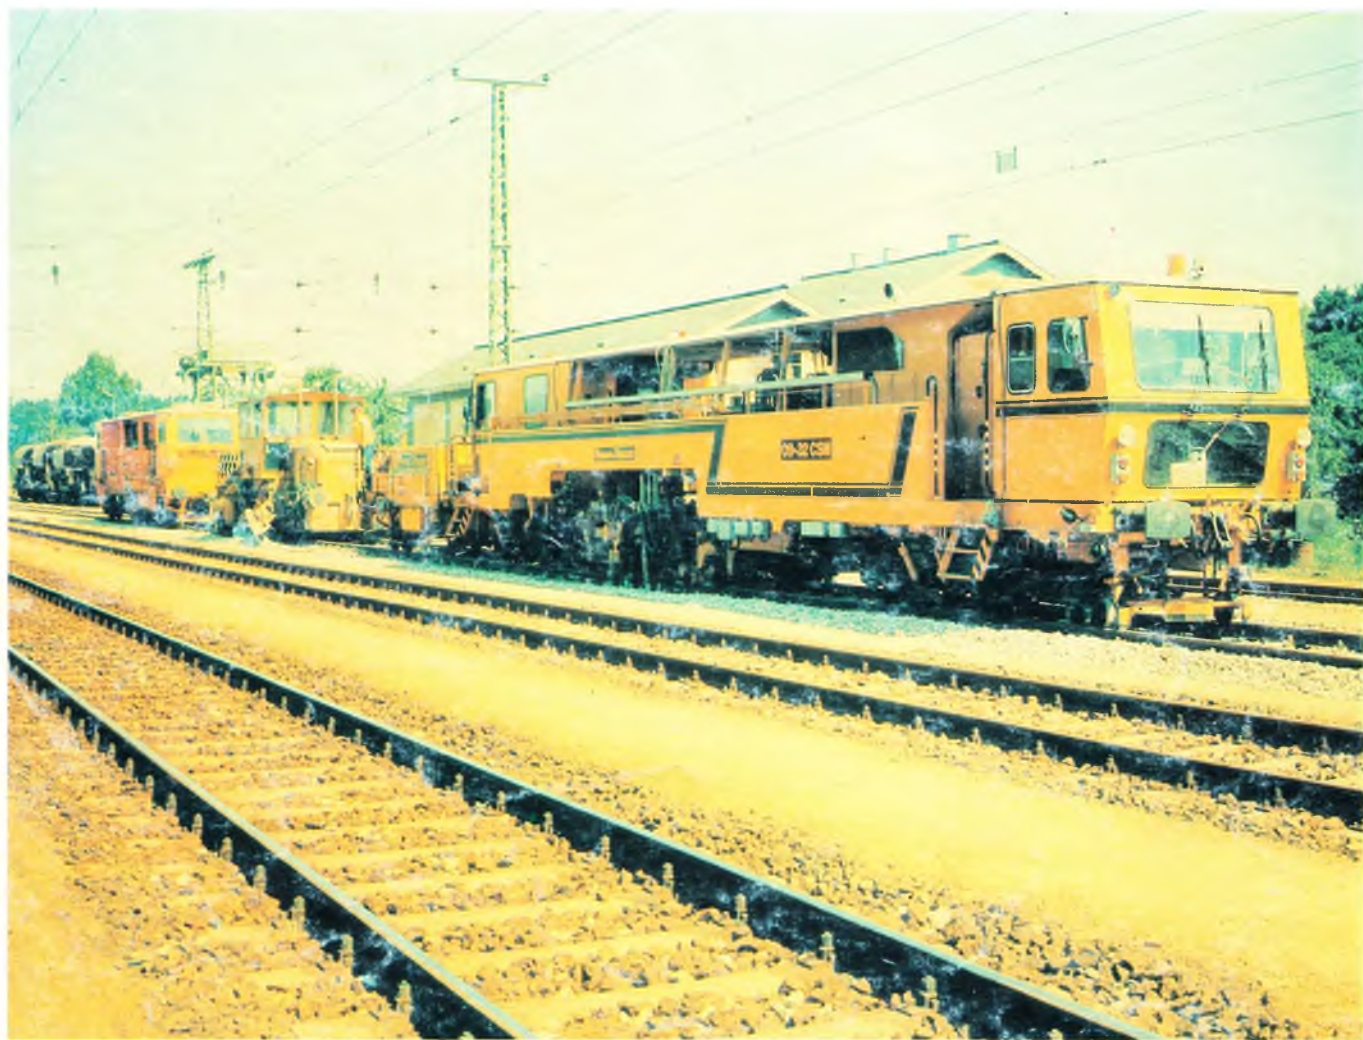
Поезд для механизированного текущего ремонта пути H-MDZ

В него входят: нивелировочно-подбивочно-рихтовочная машина непрерывного действия 09-GSM, высокопроизводительный планировщик щебня SSP 100 SW и динамический стабилизатор пути DGS 62 N.

Применение этих машин позволяет обеспечить оптимальное положение пути, эффективно подбивать шпалы, пополнять щебень в зоне торцов шпал и в местах их подбивки, создавать безупречные откосы и планировать междупутье, очищать шпалы от балласта, стабилизировать и сохранять выправленное положение пути.
