Рекомендации по устранению неисправностей на электровозах ЗЭс5К с 896 номера (поосники)

Устранение неисправности на электровозах 3ЭС5К (ПООСНИК)

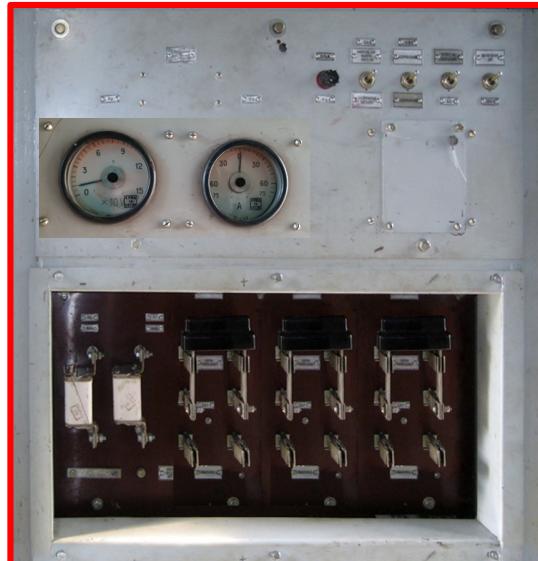
В шкафу питания А25 нож рубильника «SA1» ЦУ(3й слева) перевести в среднее положение (отключено). Отверткой соединить левый средний контакт с левым нижним контактом рубильника «SA1» ЦУ. Батареи 2х секций будут соединены параллельно.

До перевода и установки
отвертки

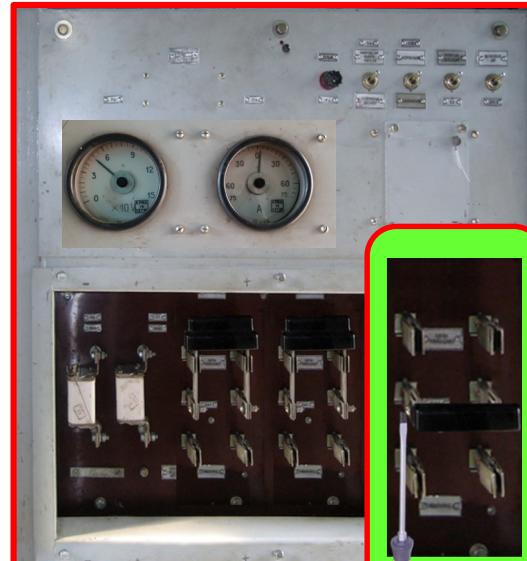
После перевода
и установки отвертки

Изоляция под левый нож

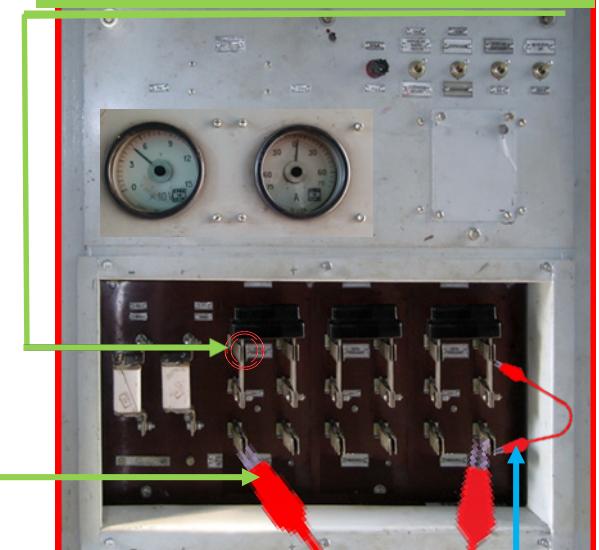
Параллельное соединение

Последовательное соединение

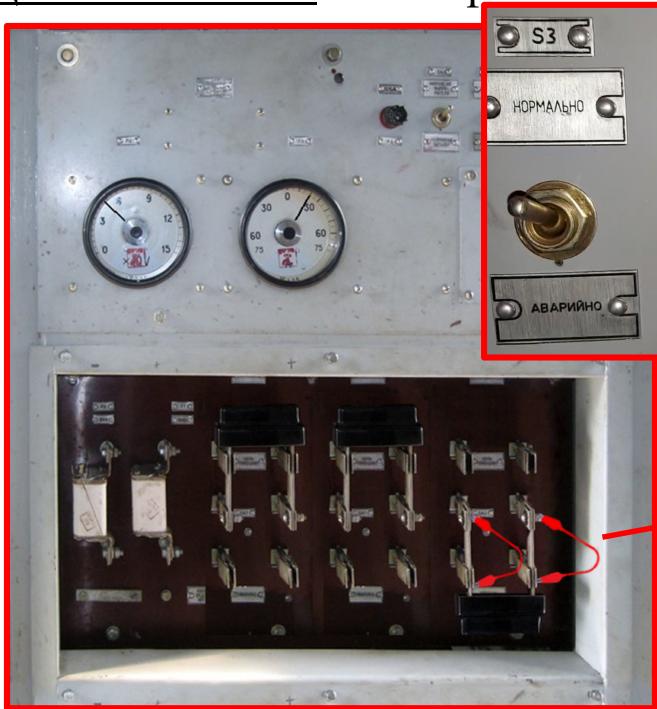
В шкафу питания А25 перед переводом ножа рубильника «SA1» ЦУ(3й слева) в положение «АВАРИЙНО» соединить перемычками болтовые соединения ножа рубильника «SA1» с нижними контактами.

Дополнительно на шкафе питания А25 после перевода ножа рубильника «SA1» ЦУ (3й слева) в положение «АВАРИЙНО» тумблер S3 перевести в положение «АВАРИЙНО» для контроля напряжения с соседней секции по вольтметру PV.
P.S. После перевода ножа рубильника «SA1» ЦУ в положение «АВАРИЙНО» МСУД заблокирует включение ВБО. Произвести разблокирование.

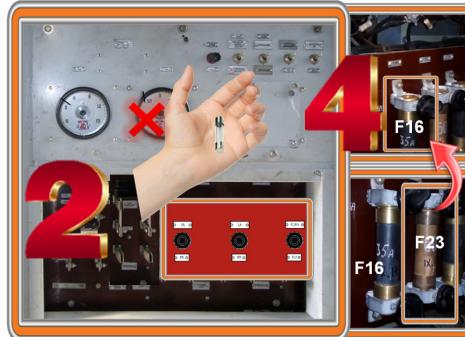
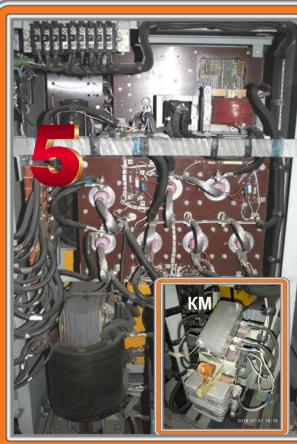
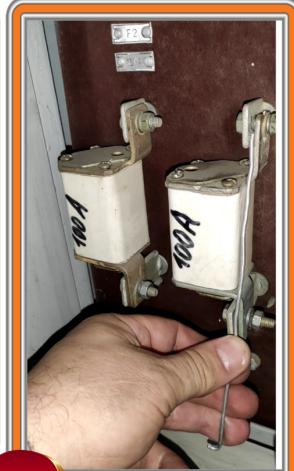
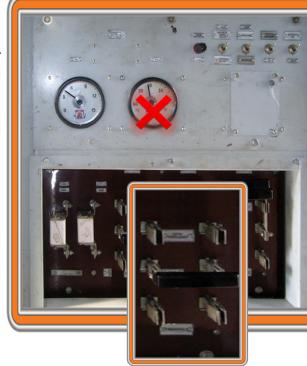
Шкаф питания А25: Нет зарядки на головной секции, нет возможности резервирования

**Электровоз ЭС5К (поосный)
Горит сигнальная лампа ЗБ, нет зарядки Акк.батареи**

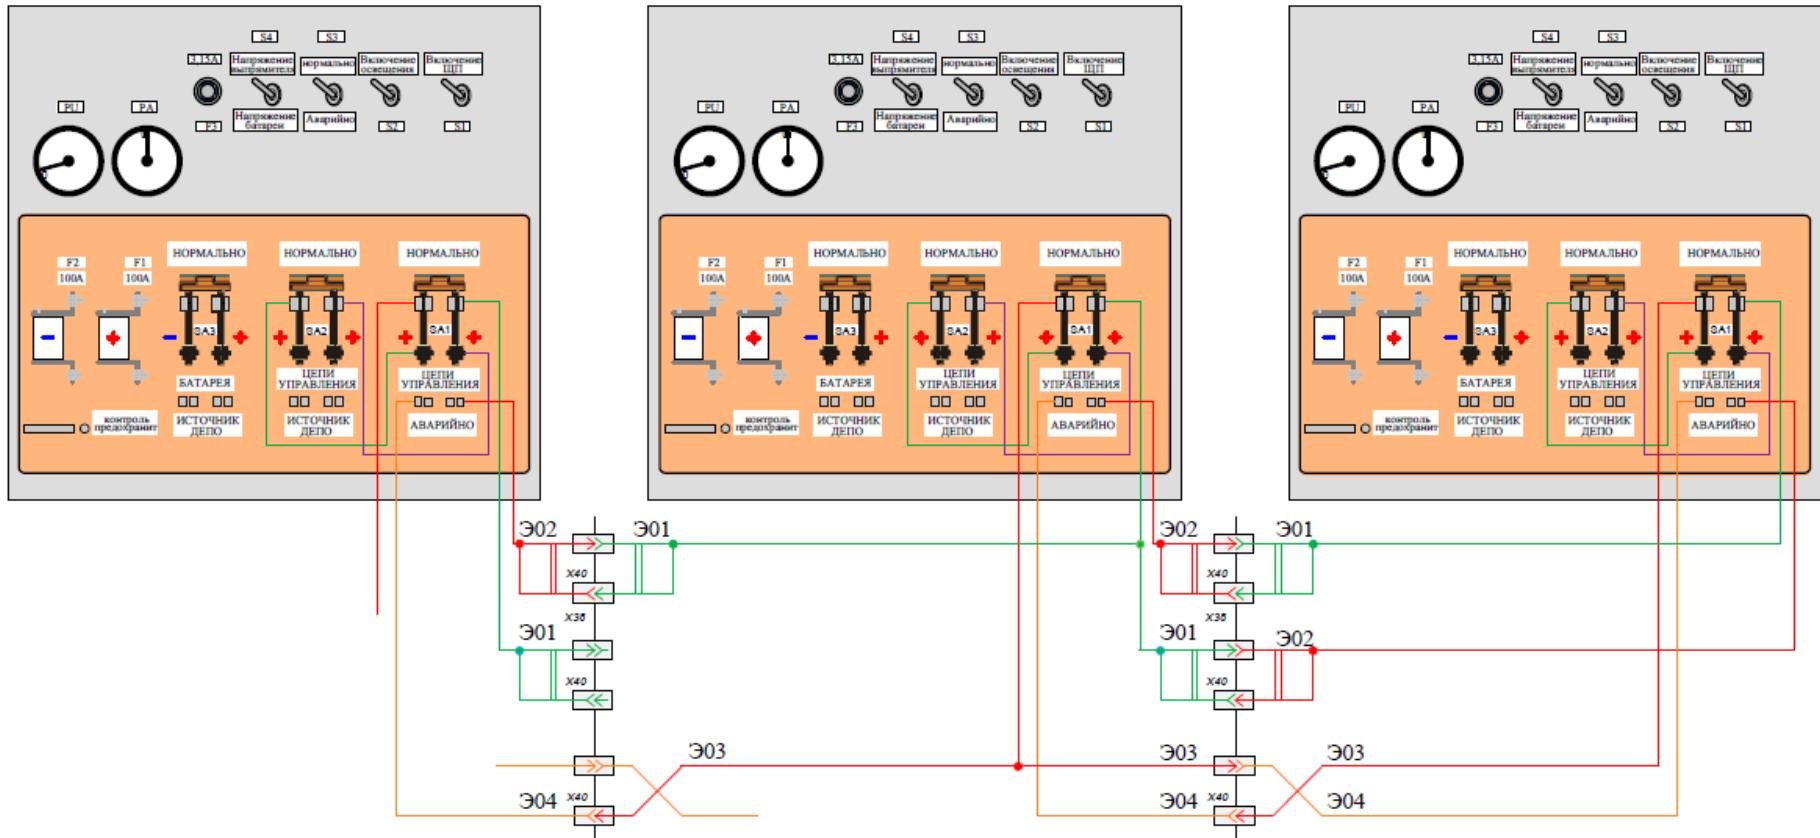
Схема резервирования ШП-А25 электровоза ЗЭС5К

Нормальный режим

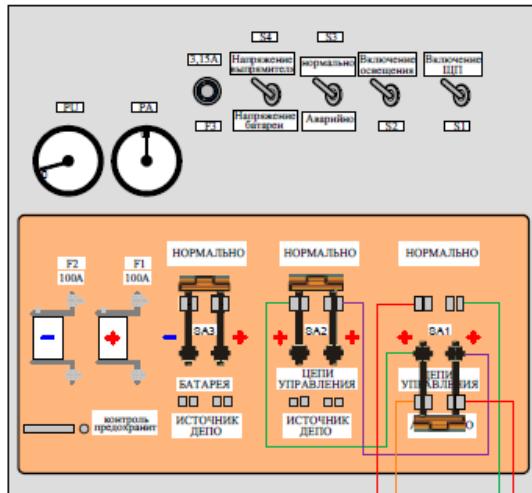
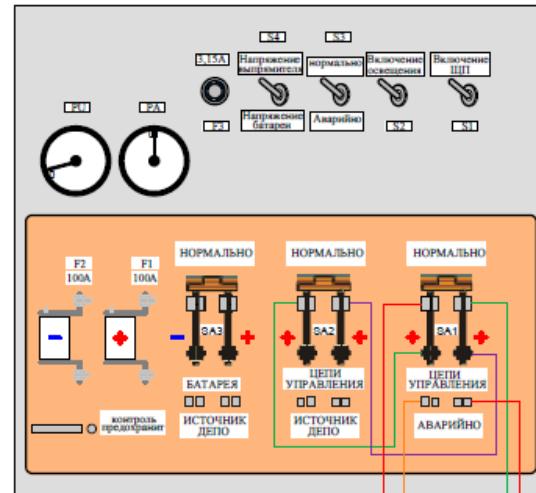
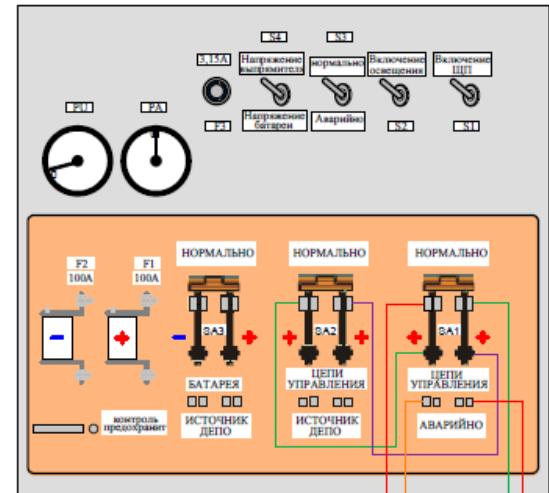
Неисправен ШП-А25 секция 1
Бустерная секция

При резервировании шкафа питания А25 «Секция 1», рукоятник SА1 перевести в положение «АВАРИЙНО» при этом питание к цепям управления на «Секция 1» поступит с «Бустерной секции»

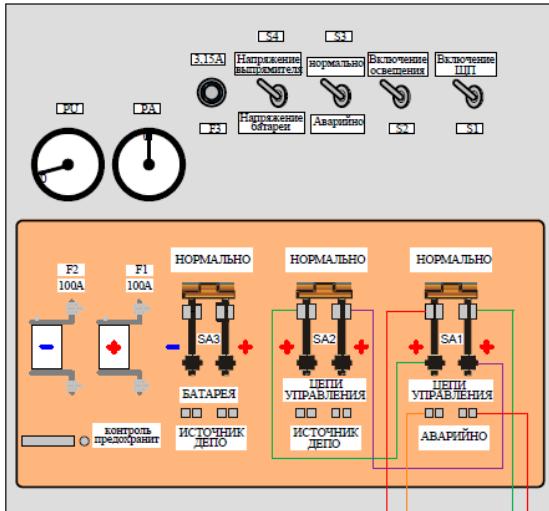
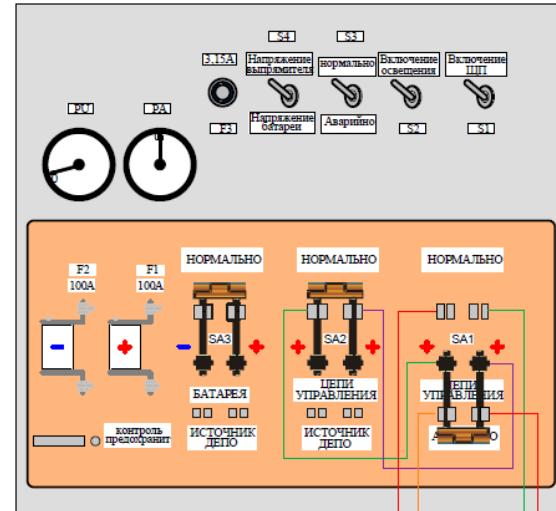
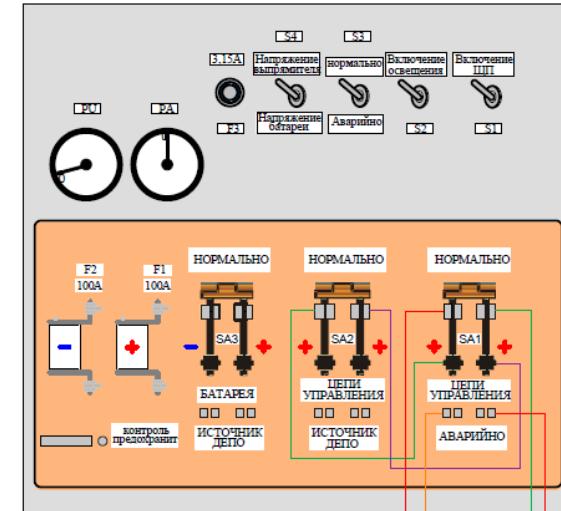
Неисправен ШП-А25 бустерная секция
Бустерная секция

При резервировании шкафа питания А25 «Бустерная секция», рубильник SA1 перевести в положение «АВАРИЙНО» при этом питание к цепям управления на «Бустерная секция» поступит с «Секции 2»

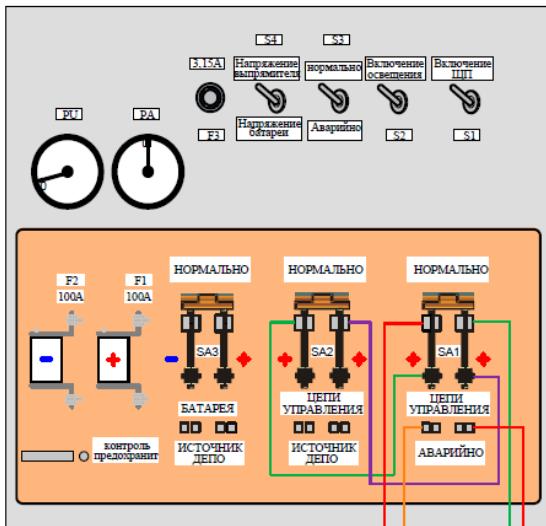
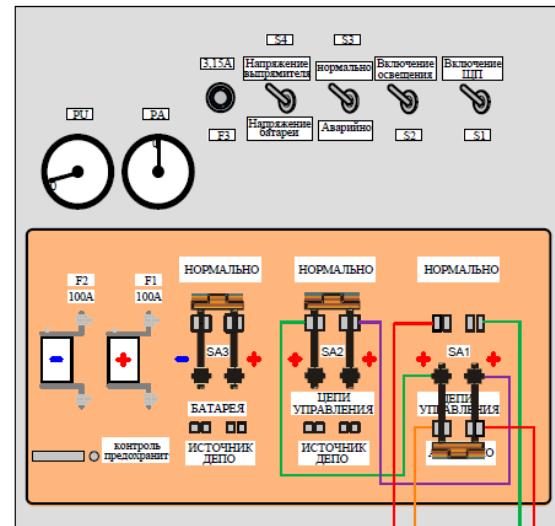
Неисправен ШП-А25 секция 3
Бустерная секция

При резервировании шкафа питания А25 «Секция 1»,
руководник SA3 подключается в положение «АВАРИЙНО», при
этом питание к цепям управления
на «Секция 2» поступит с
«Бустерной секции»

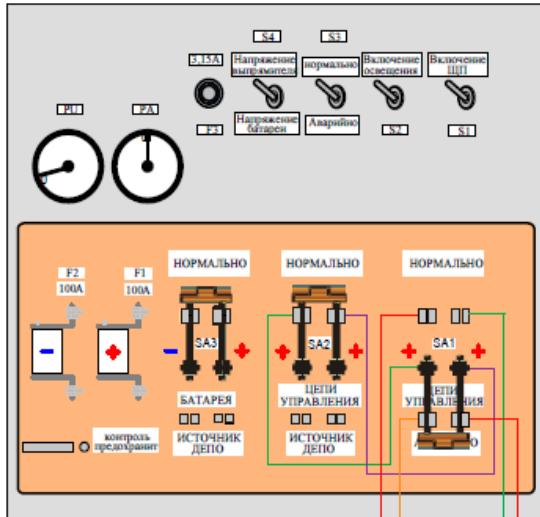
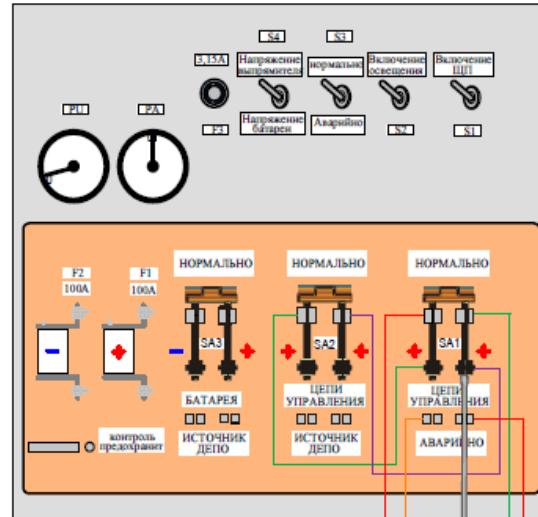
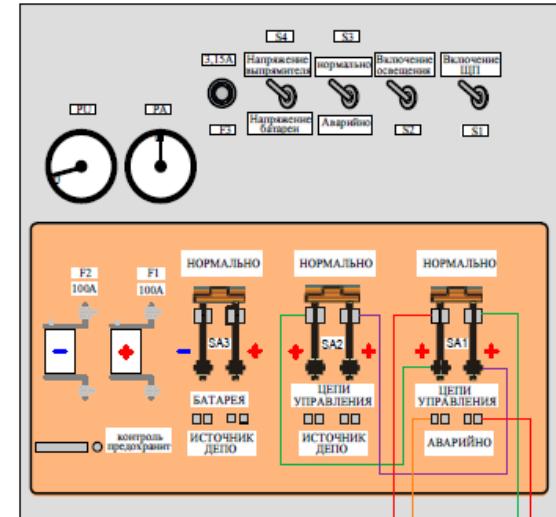
Неисправен ШП-А25 бустерная секция и секция 1

При выходе из строя одновременно шкафа питания А25 «Бустерная секция» и «Секция 1», зарезервировать шкаф питания А25 «Секция 1», рубильник SA1 перевести положение «АВАРИЙНО», на «Бустерная секция» под правый нож рубильника SA1 поставить усиленную перемычку либо отвертку, замкнув верхний контакт с нижним как показано нарисунке. При этом питание к цепям управления на «Секция 1» поступит с «Секция 2», через «Бустерная секция» на «Секция 1».

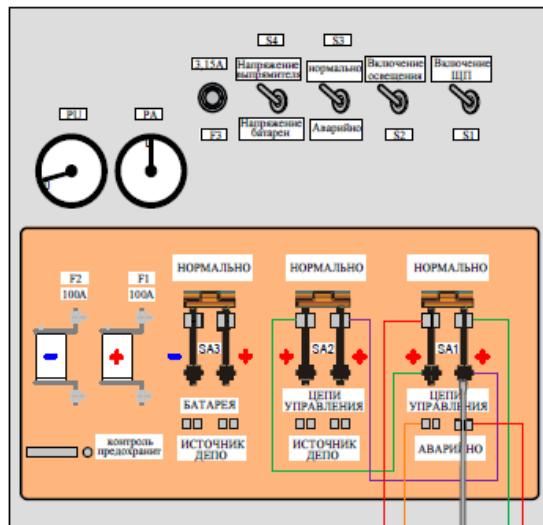
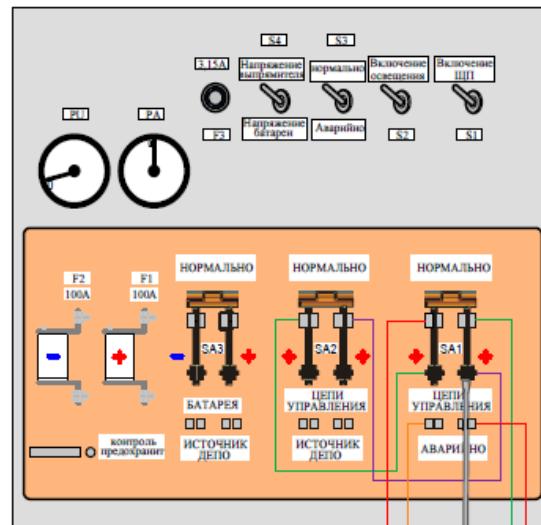
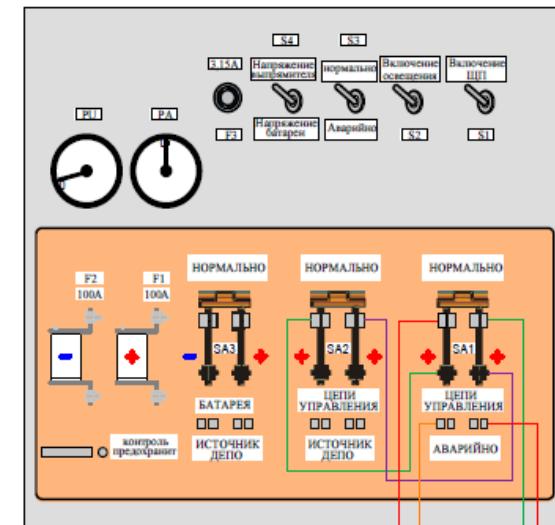
Неисправен ШПА25 бустерная секция и секция 2

При выходе из строя одновременно шкафа питания А25 «бустерная секция» и «Секция 2», на шкафу питания А25 «Секция 1», и «бустерная секция», под правый нож рубильника SA1 поставить усиленную перемычку или отвертку, замкнув верхний контакт с нижним. При этом питание к цепям управления на «Секция 2» поступит с «Секция 1», через «Бустерная секция» на «Секция 2»

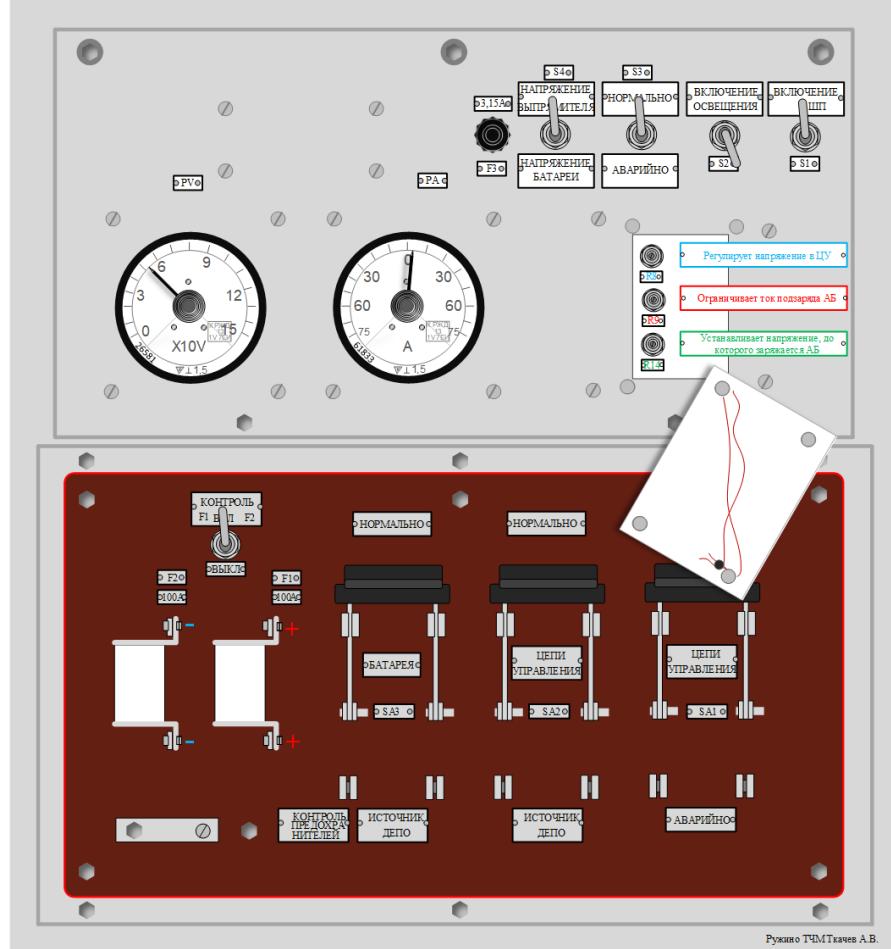
Регулировка шкафа питания А25

Открутить смотровой лючок подстроеких резисторов, в зависимости от уставки параметров несоответствия работы шкафа А25 произвести его регулировку:

1. R8-регулировка напряжения в ЦУ
 2. R9-ограничение тока подзаряда АБ
 3. R14-регулировка напряжения, до которого заряжается АБ

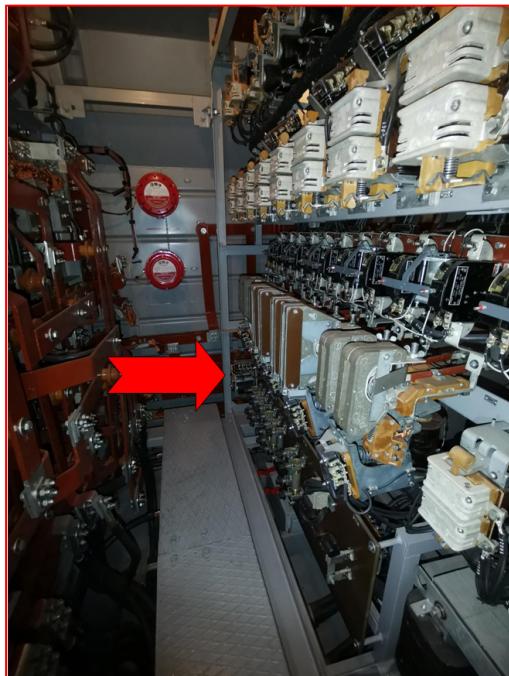
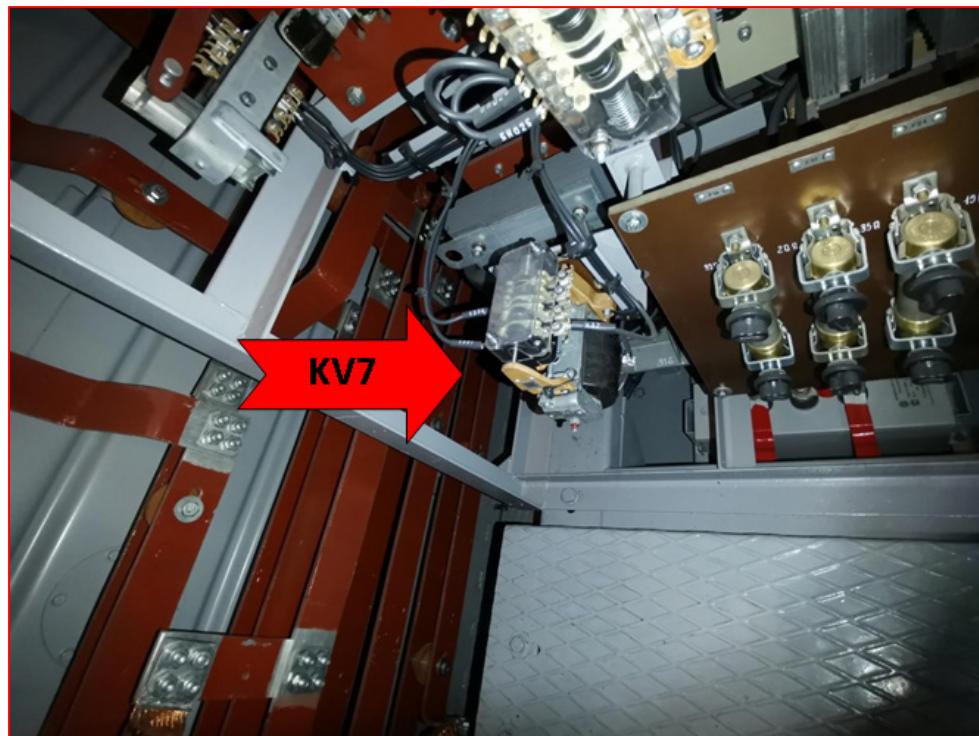
Токоприемники: при смене кабины управления (на электровозах 3ЭС5К с 1000 номеров и 4ЭС5К после 021), после перевода ручки блокировки 367в рабочее положение(нижнее) при дальнейшем включении тумблеров на ПУ ТЧМ «Токоприемник передний» или «Токоприемник задний» токоприемники не поднимаются из-за возможного неотключения реле KV7, заедания штока блокировочных контактов реле

Выход: В блоках А12 задней и головной секции на блоке 8 реле KV7 привести в отключенное положение.

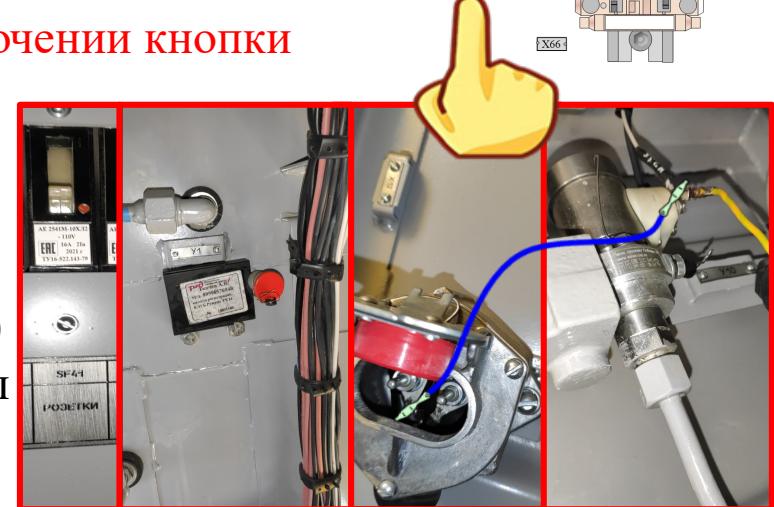
Выход: На головной секции собираем схему без захода в BBK от SF41 «Розетки» блок 1. В розетку X12 на левый контакт (пр.Н041) устанавливаем перемычку, второй ее конец соединяем с пр.Н236 (+) катушки У10. В3 У1 оттягиваем и подставляем чехол от КРМ КЛУБ. Пробкой от пластиковой бутылки фиксируем положение крышки розетки X12.

Для включения ГВ дополнительно собрать схему выше или подклинить KV44

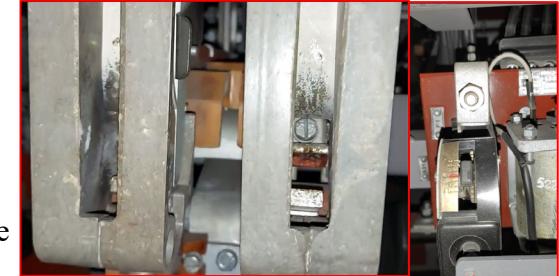
Проверить SF23,25. Включить кратковременно «Возврат реле». Переключить МПК1на МПК2. На виртуальном пульте перезапустить ДП,МВ. Если не помогло: ДП отключить. Осмотреть силовые губки контакторов КМ1,КМ2,КМ3 и КМ11,КМ12,КМ13,КМ14 на предмет приваривания, выплавления и т/д...На неисправной секции ползунки ТРТ на ВСП.машинах вывести в «0» и далее в «-». Запуск с раскачкой, даем время на раскрутку, не создавая большие токи при запуске. В работе оставить один из МВ.

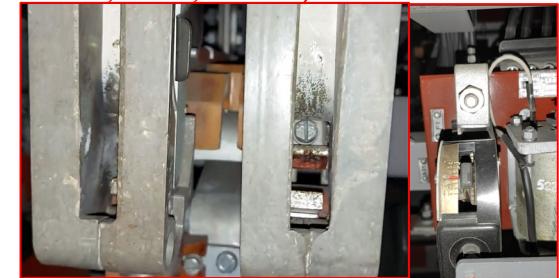
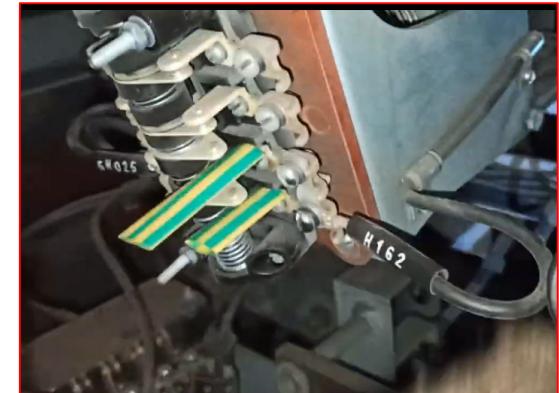
Проверить версию прошивки МСУД: основной кадр, далее F, находим версии и нажимаем i. Если версия прошивки соответствует значениям: 2.5; 2.8; 2.10 то дополнительно придётся на низковольтных блокировках контактора который не включен с ПУ ТЧМ установить изоляцию. Так как при запуске этого МВ произойдет отключение ВБО через KV2, для этого: На блоке 8 большой секции осмотреть силовые губки контакторов KM1,KM2,KM3 и KM11,KM12,KM13,KM14 на предмет приваривания и выплавления, низковольтные блокировки контакторов: подгар и т.д... В связи с тем, что низковольтная блокировка выполнена в двойном варианте, то и изоляцию устанавливаем двойную (снимаем защитный пластиковый кожух). Устанавливаем перемычки (2 шт.):

1. Пр.H148 (+ катушки контактора KM11)-пр.H150 (+ катушки контактора KM12).
2. Если не было подключения MB1:пр.H148/H150 (+ катушки контактора KM11,KM12)-пр.H422 (+ катушки контактора KM41).
3. Если не было подключения MB2:пр.H148/H150 (+ катушки контактора KM11,KM12)-пр.H423 (+ катушки контактора KM42).

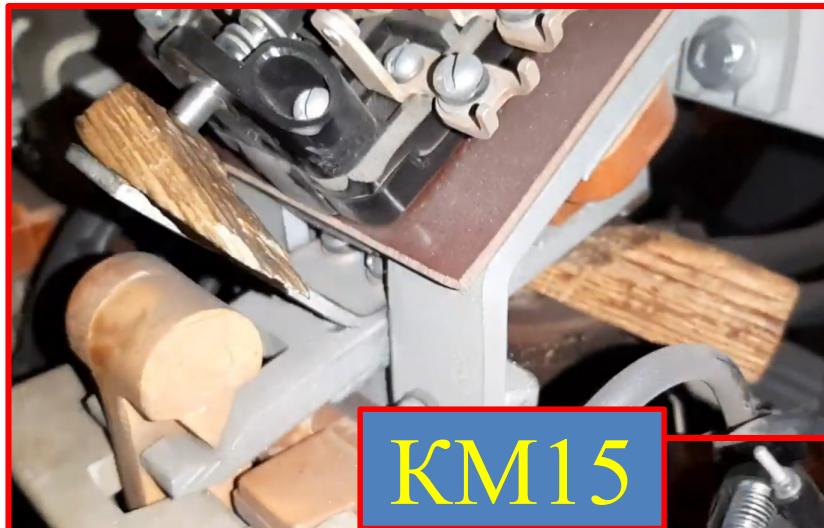
1. Расклинивание контактора и подклинивание
блокировки

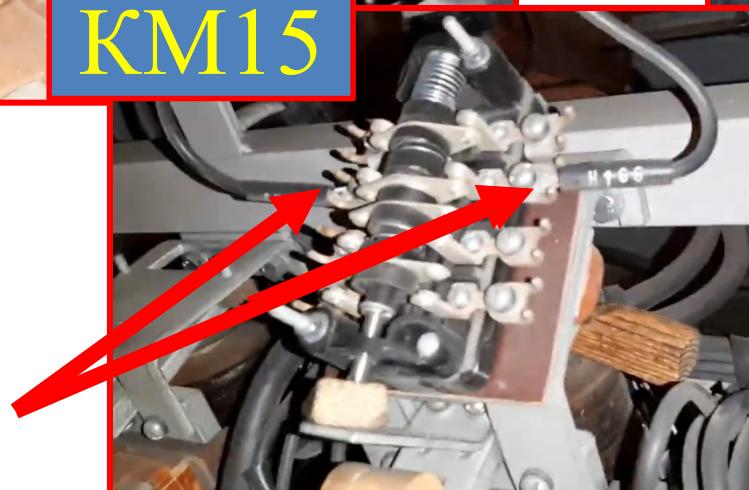
2. Вместо клина под
шток блокировки,
перемычкой
соединить
пр.Н635-Н166

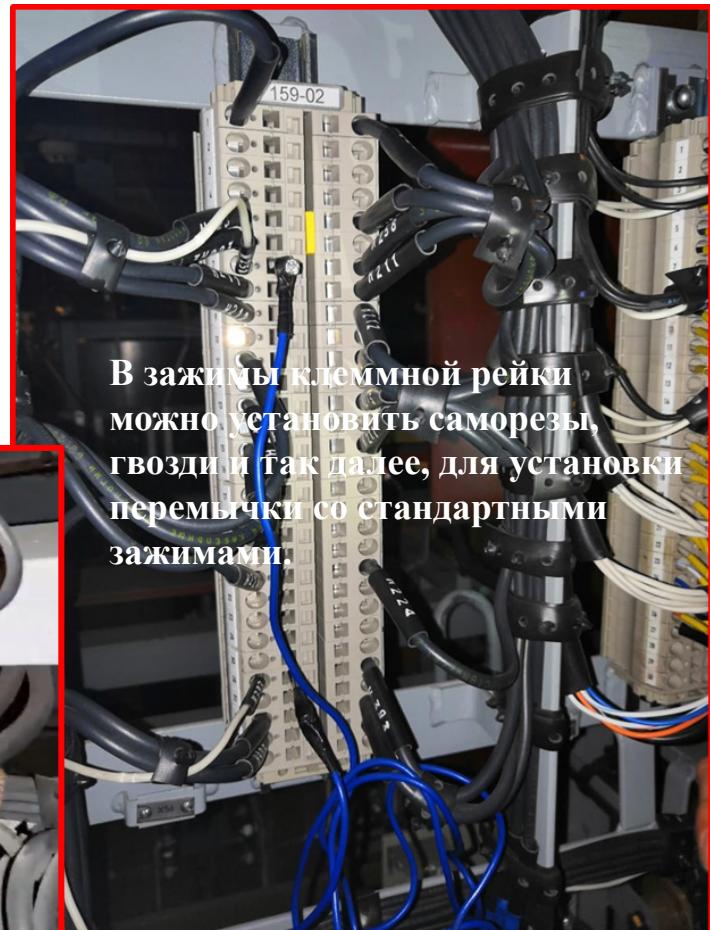
Установка перемычки на клеммной рейке
X56 159-02 в трансформаторном помещении
H258-H393

В зажимы клеммной рейки
можно установить саморезы,
гвозди и так далее, для установки
перемычки со стандартными
зажимами.

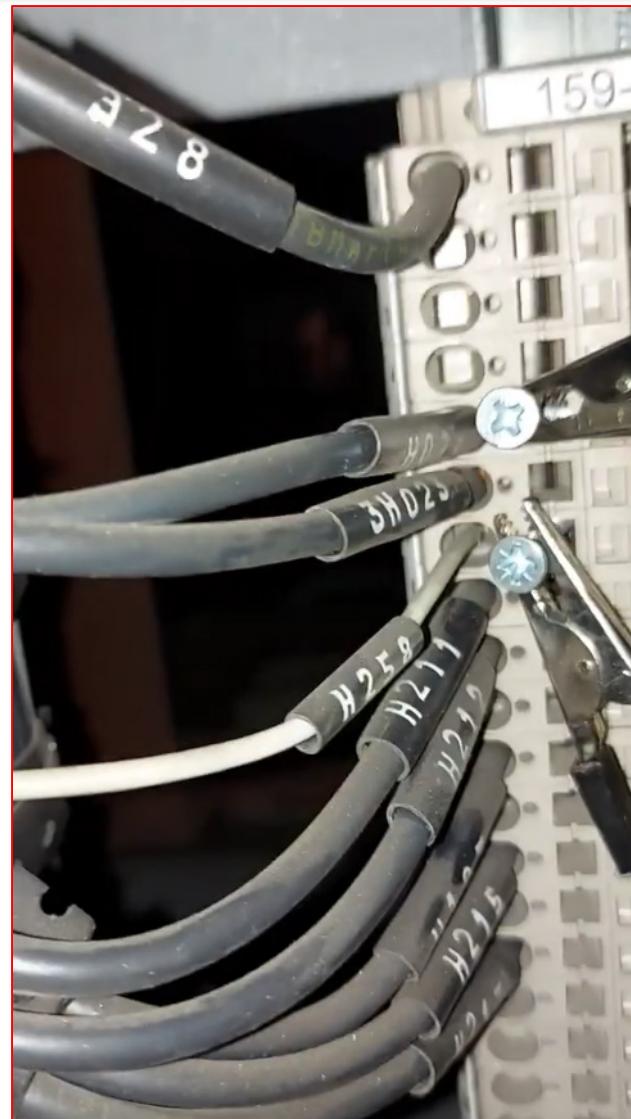
На клеммной рейке Тягового Трансформатора X56 159-02 перемычкой соединить провода H023–H258. В зажимы клеммной рейки можно установить саморезы, гвозди и так далее, для установки перемычки со стандартными зажимами.

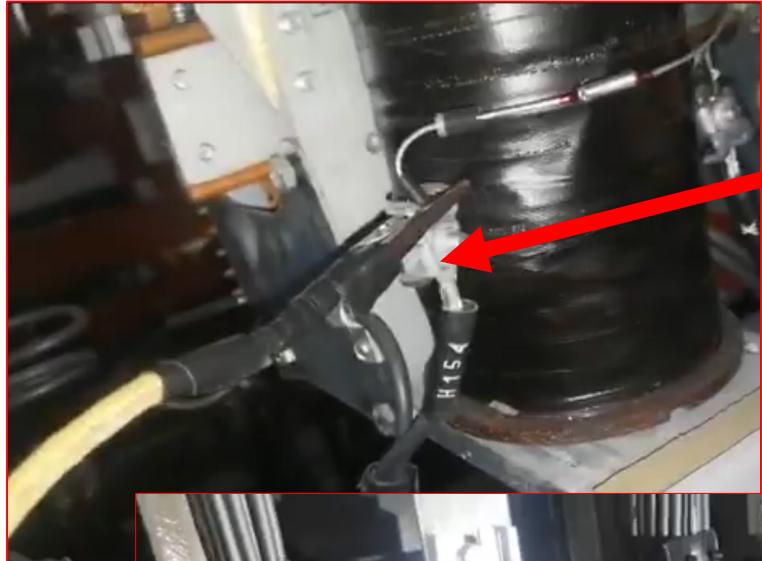
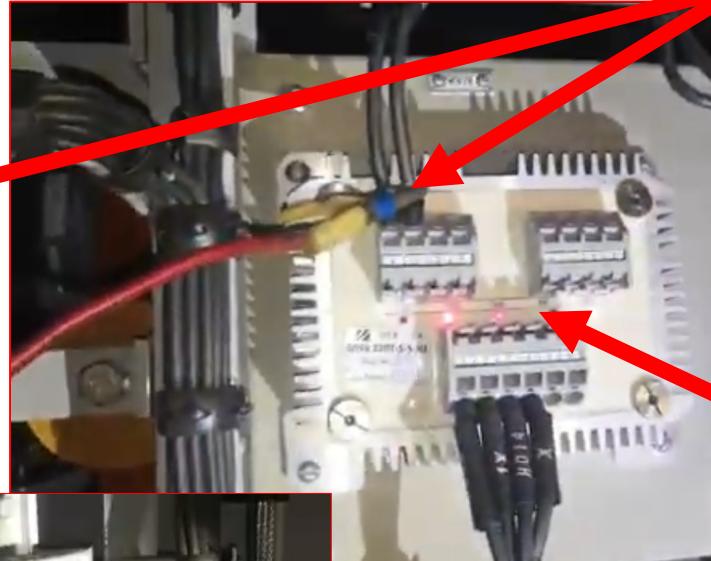
С обратной стороны блока 8 соединить (+) катушки контактора (KM14) пр.Н154—пр.Н532(KV78) блок 9 (соединить длинной перемычкой- с 2х шт.)

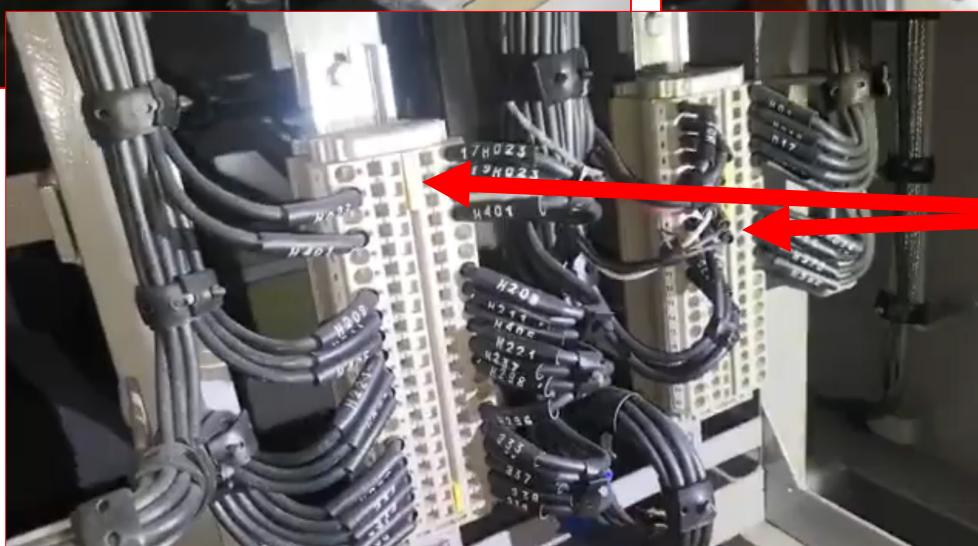
Горящие светодиоды—реле под питанием.

Если не горят, на клеммных рейках X55 и X57 (расположенных ниже) соединить пр.Н023-Н014. В зажимы клеммной рейки можно установить саморезы, гвозди и так далее, для установки перемычки со стандартными зажимами. Или сдвинув кембрик попытаться установить на оголенный провод.

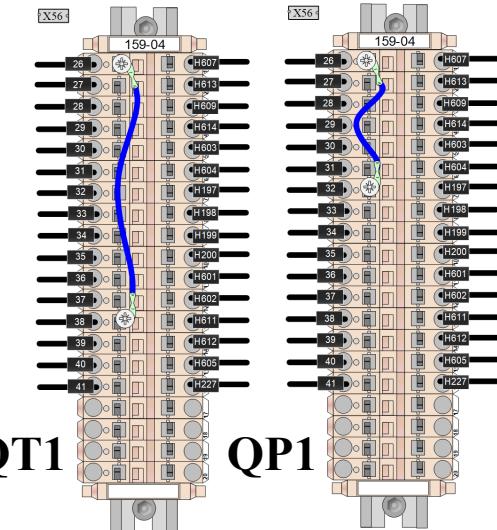
Положение QT1 QP1 в режиме ТЯГА направление ВПЕРЕД

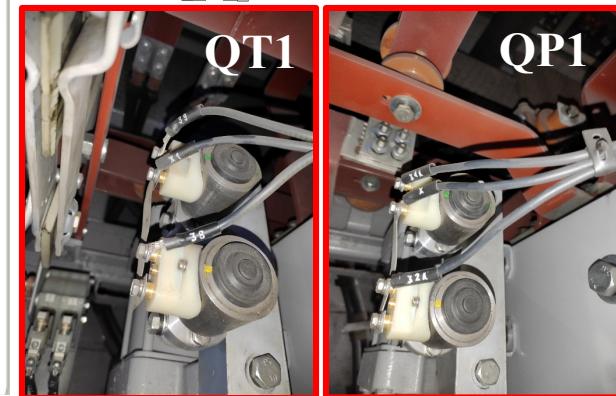
QT1 QP1

Определить по МСУД через контроль оборудования на какой секции неисправность (QT1 не перешли в ТЯГА, QP1 ВПЕРЕД).
Выход: Открываем шторы ВВК блока(A11, A12) с торца блока на клеммной рейке X58 (средняя, там их три).

ТЯГА-кратковременно соединить пр.38-26 между собой. ВПЕРЕД- соединить пр.32-26 между собой. Если нет перевода, произвести вручную нажатием на крайний ЭПВ, разводным ключом X19 на правой лобовине или ногой для включения крайних силовых контактов.
В связи с тем, что в рекуперации участвуют QT1 и QP1 при не сборе схемы ТЯГА-осматриваем оба ПКД (QT1 и QP1).

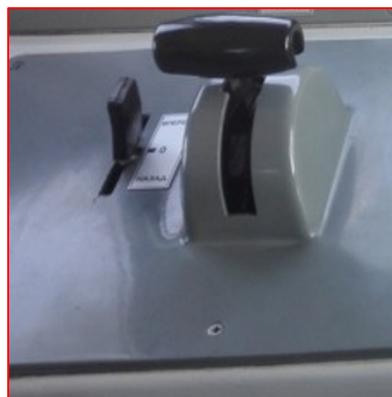
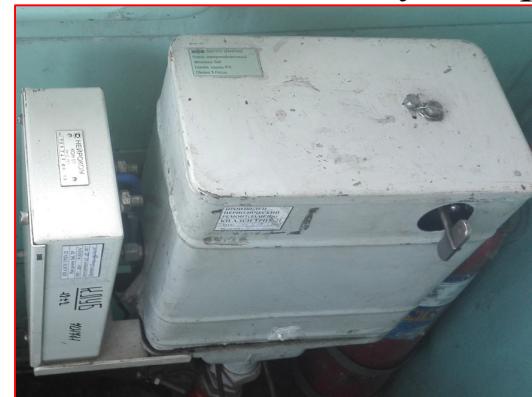
1. Рейка X75 пр.Н551-рейка X66 пр.Э20 управление тумблером «Зеленый свет» на ПУ ТЧМП.
2. Рейка X75 пр.Н545-рейка X66 пр.Э20 управление тумблером «Освещение документов» на ПУ ТЧМП.

На стоянке КМЭ в положении «0», тумблер «Зеленый свет», «Освещение документов» включен. При переводе КМЭ из положения «0,П» в зоны, тумблер отключить.

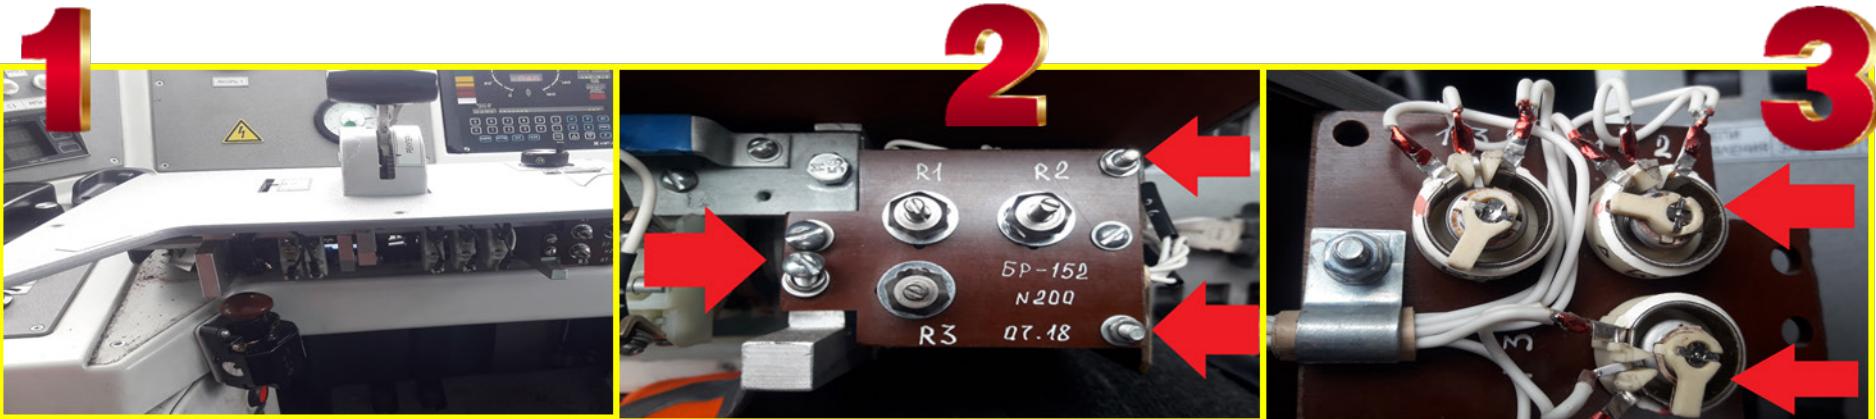
Откручиваем два болта и две гайки (указано стрелками).

3. Выварачиваем данную плату так, что бы было видно резисторы с внутренней стороны.

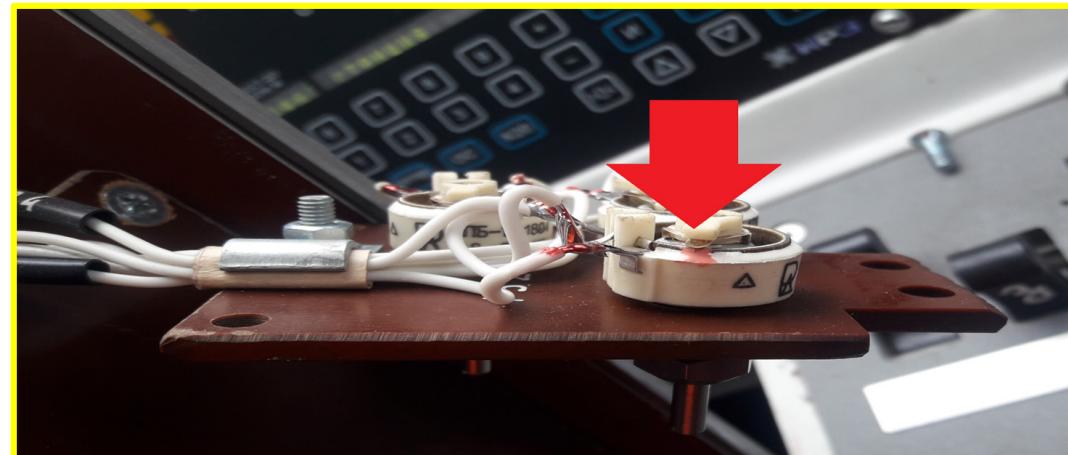
- a) Осматриваем состояние резисторов
плотное прилегание ползунков.
- б) Отсутствие трещины в ползунке
или подгора железного контакта
ползунка , излом ползунка.

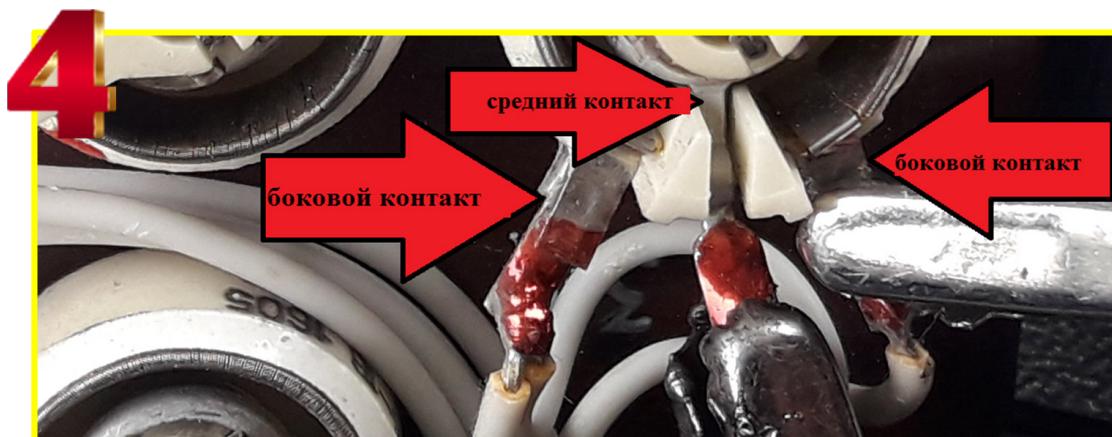
4. Выход из положения при изломе, подгаре, отсутствии контакта в ползунке подстроеких резисторов.

- a) Ставим перемычку на указанные стрелками контакты.
- б) Если при установке перемычки на боковые контакты результата нет ставим на другой боковой контакт, средний контакт не меняем.

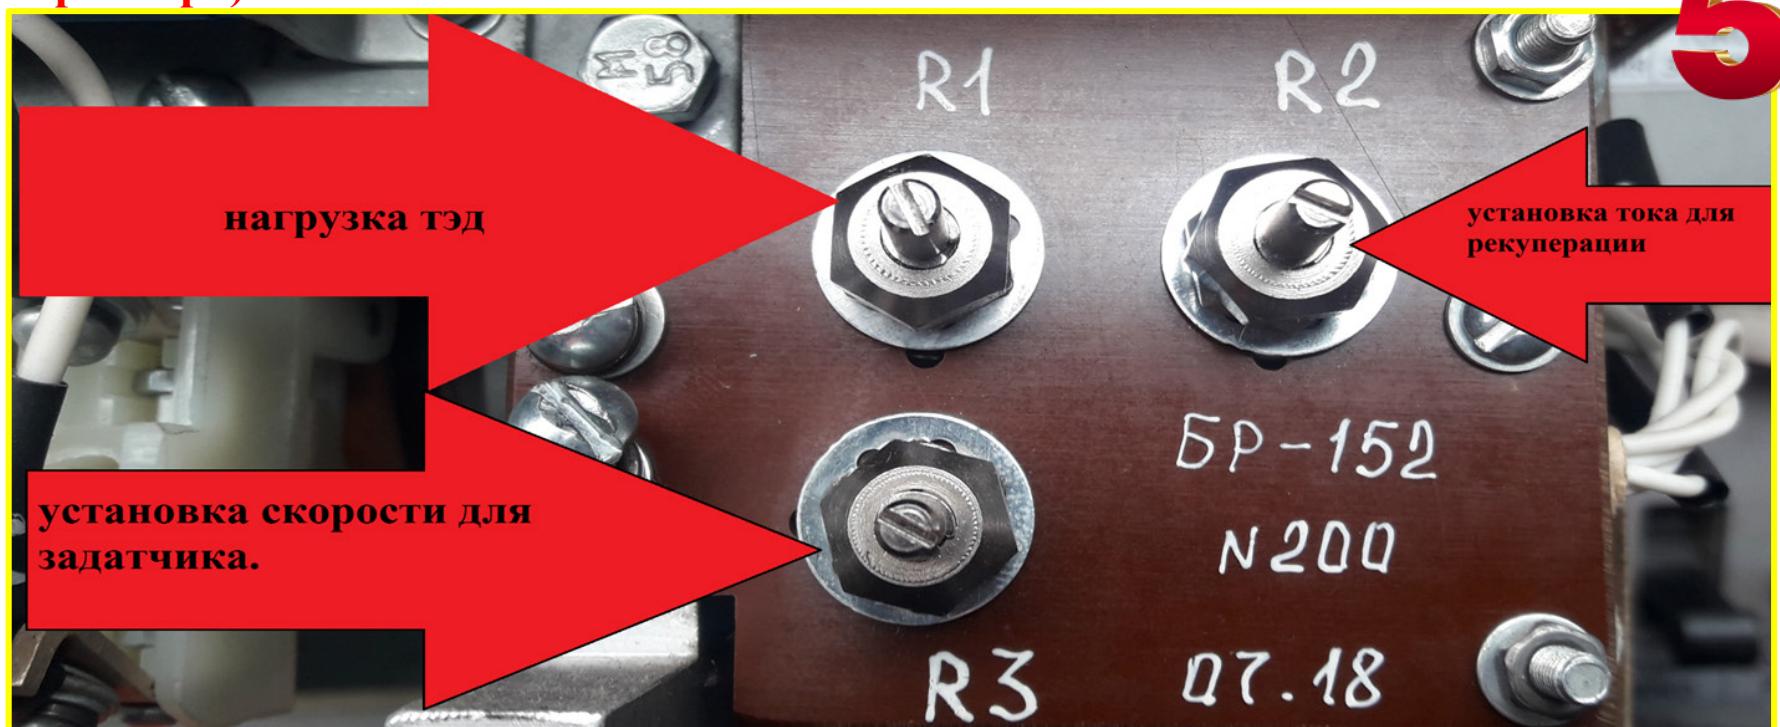
5. Описание резисторов которые требуется регулировать или обойти перемычкой.

Предупреждение при установке перемычек в резисторы требуется аккуратная работа с контроллером машиниста (возможна большая нагрузка при малом ходе контроллера).

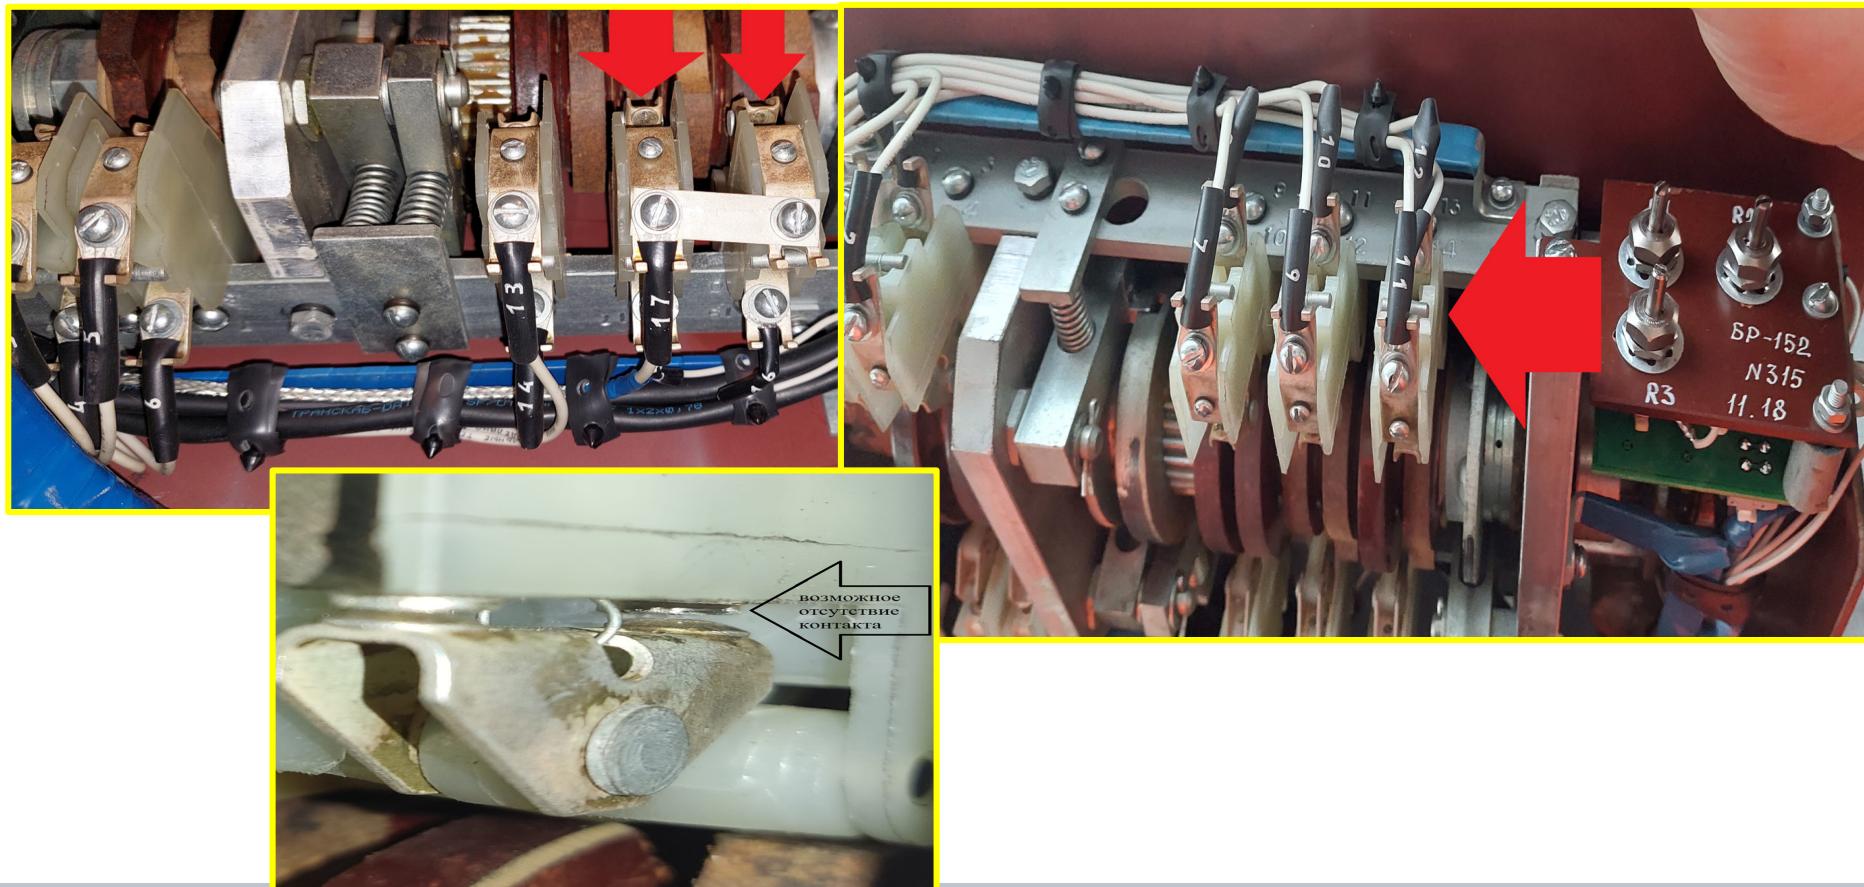
Для регулировки резисторов требуется открутить верхние стопорные гайки. Дополнительно требуется осмотреть контакты в пульте машиниста 17-18, 19-20, 13,14 выбиты на панели крепления контактной группы

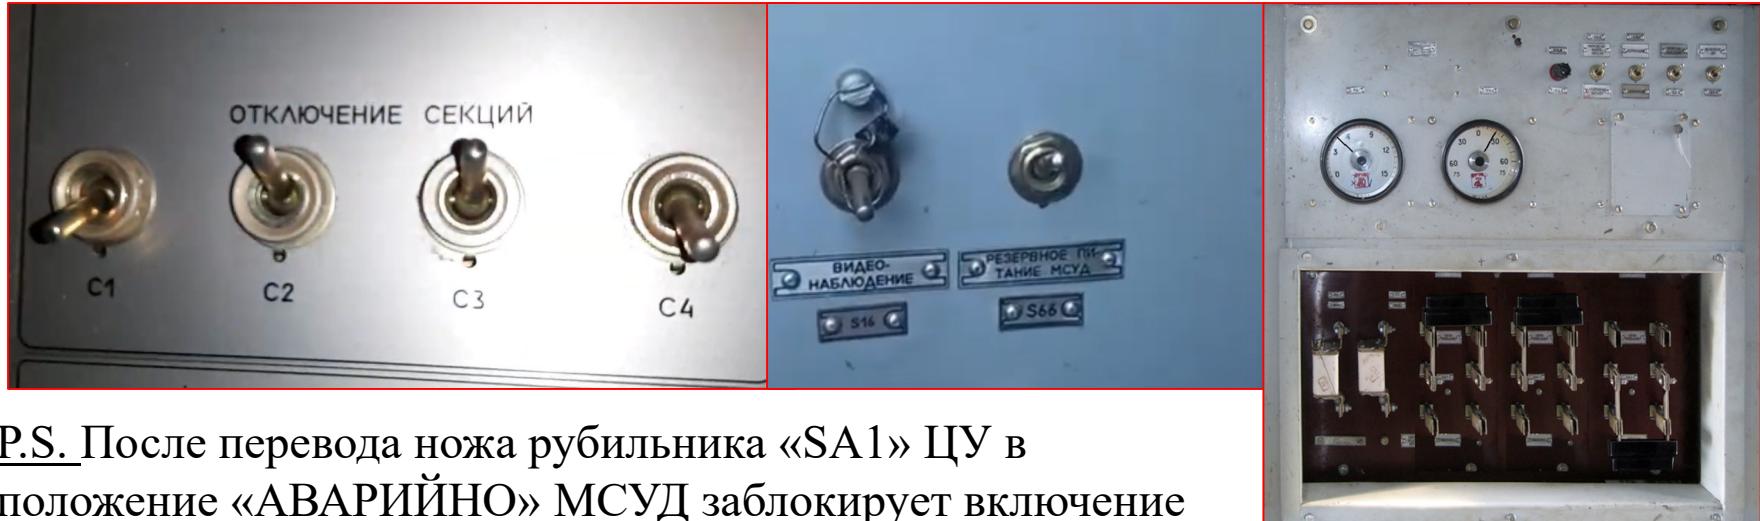
Выход: На блоке 1 (блок автоматов за ШП А25), этой секции включить тумблер S66 «Резервное питание МСУД» в верхнее положение. Рубильник SA1 перевести в положение «АВАРИЙНО».

P.S. После перевода ножа рубильника «SA1» ЦУ в положение «АВАРИЙНО» МСУД заблокирует включение ВБО. Произвести разблокирование.
