Рекомендации по устранению неисправностей на электровозах ЗЭс5К с 896 номера (поосники)

Устранение неисправности на электровозах 3ЭС5К (ПООСНИК)

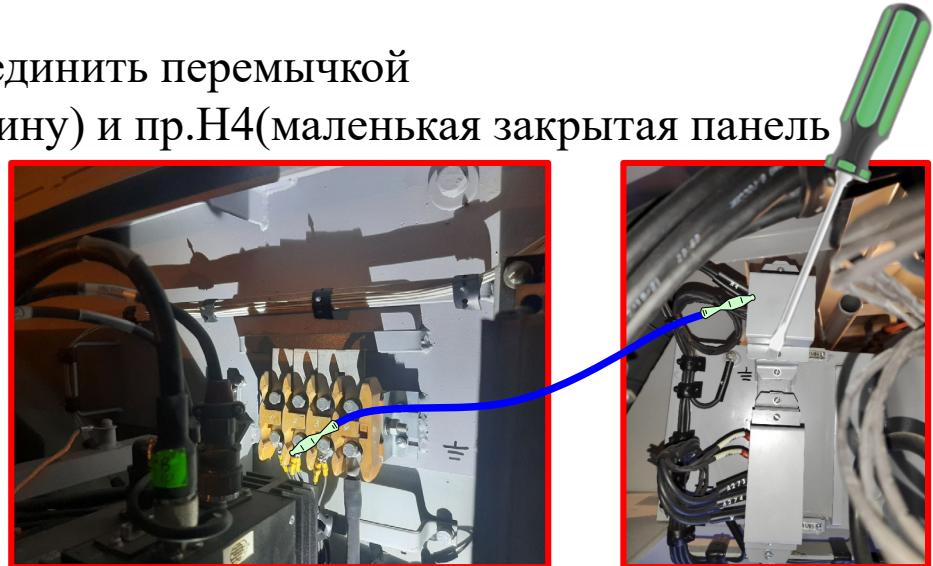
В тамбуре со стороны рабочей кабины соединить перемычкой пр.Э03 рейки X83(над дверью входа в кабину) и пр.H4(маленькая закрытая панель U86 в правом тамбуре под потолком.

Для доступа снять защитную крышку с помощью отвертки).

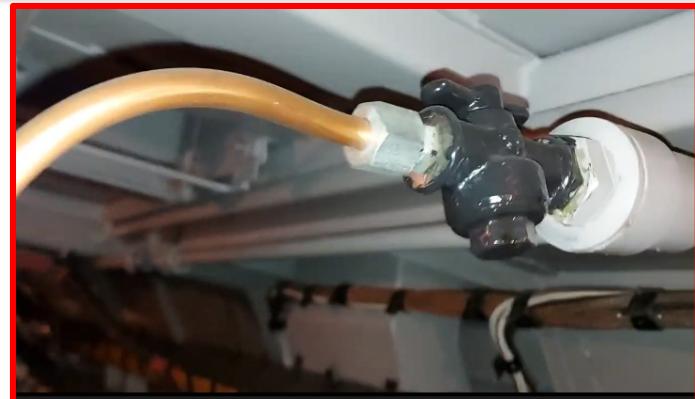
При утечке воздуха (обрыве трубы) в ВВК блоков (A11, A12) за шторами под потолком перекрыть разобщительный кран.

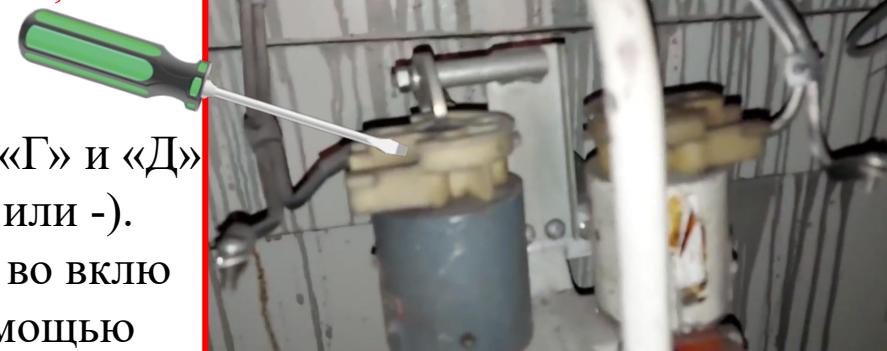
На неисправной секции на ЭПВ ВЗ У1 катушек «Г» и «Д» откручиваем по одному проводу (без разницы + или -).

На блоках 8 всех секций реле KV44 под clinить во включенное положение. Блокируем шторы ВВК с помощью

ключей, токоприемник и ВБО включаем на секции где есть воздух. На неисправной секции после ВЗ У1 воздуха нет. Для обогрева кабины и работы компрессора на неисправной секции перевести рубильники Q6(блок 8 слева внизу), QS28(блок 9 слева вверху). И QS28(блок 9 слева вверху) здоровой секции.

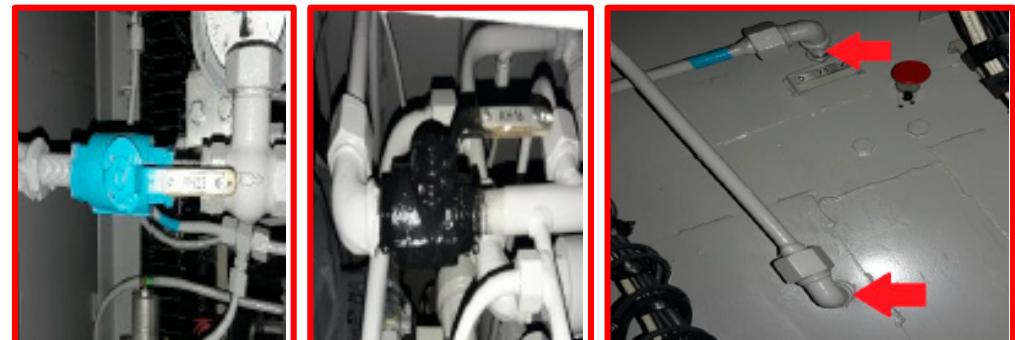
Перекрываем краны КН23,КН16
откручиваем гайку сломанной
подводящей трубы вставляем
между уголком и трубкой 10
или 50 копеек
