ТЯГА

электрическая и тепловозная

11 · 1966

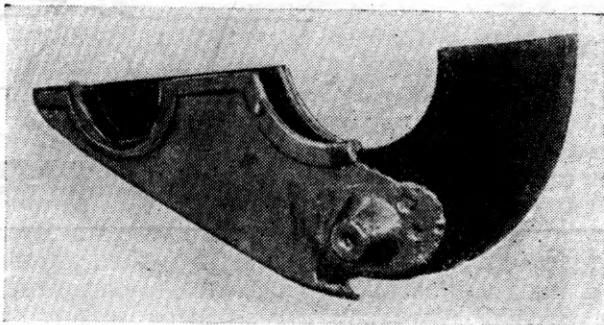
Рис. 1. Нижняя половина поврежденного кожуха зубчатой передачи

В I квартале 1966 г. из 294 случаев внепланового заезда на ремонт электровозов по механической части 139 приходилось на повреждение кожухов (рис. 1). Поврежденные кожухи, ослабшие и оборванные кожуховые и шапочные болты ремонтировались и заменялись на плановых видах ремонта. Только по депо Тайга в феврале 1966 г. было снято для ремонта 70 поврежденных кожухов, по депо Инская при технических осмотрах было заменено около 750 кожуховых и шапочных болтов. Массовый выход из строя деталей механической части экипажа электровоза объясняется также возникновением больших динамических усилий в узлах экипажа, особенно в зимний период.

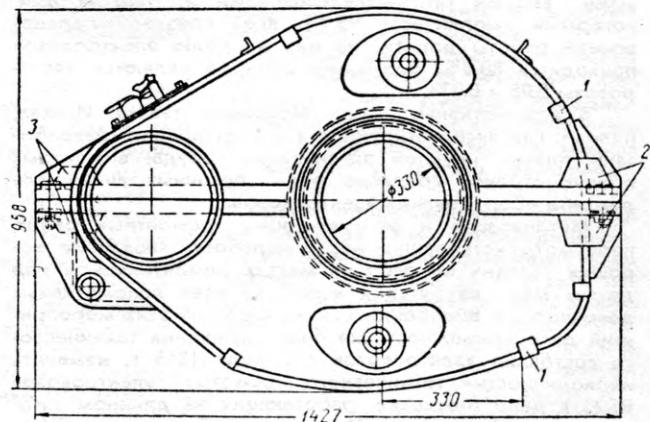
Рис. 2. Усиление кожуха зубчатой передачи:
1 — усиливающая скоба; 2 — косынка со стороны зубчатого колеса; 3 — косынка со стороны шестерни

При наличии трещин длиной более 300 мм варят обратноступенчатым способом с длиной ступени 150—200 мм. Одновременно с ремонтом производится усиление кожухов, которое заключается в приварке двух дополнительных усиливающих скоб 1, четырех косынок 2 на одном конце и двух косынок 3 на другом (рис. 2).

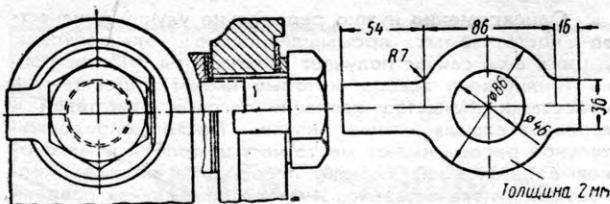
Рис. 3. Стопорная шайба болта кожуха зубчатой передачи

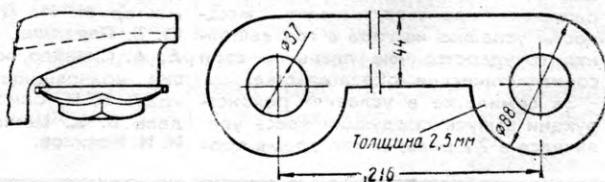
Рис. 4. Стопорная шайба шапочного болта

Разработанные отверстия под крепежные болты у шапок моторно-осевых подшипников и опорные поверхности под гайки наплавляются электродами ОММ5 диаметром 4 мм при токе 160—220 а. Затем отверстия рассверливаются, а опорные поверхности фрезеруются. При износе опорных поверхностей более 3 мм привариваются шайбы, толщина которых не должна превышать 5 мм. Трешины в привалочных плоскостях шапок разделяются и завариваются. Внимательно проверяется герметичность камер моторно-осевых подшипников на специальных приспособлениях.

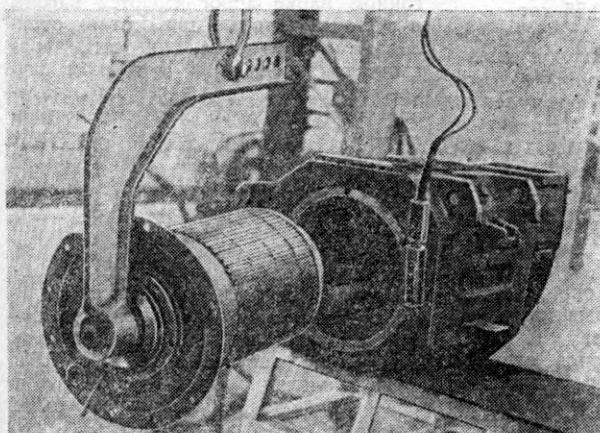
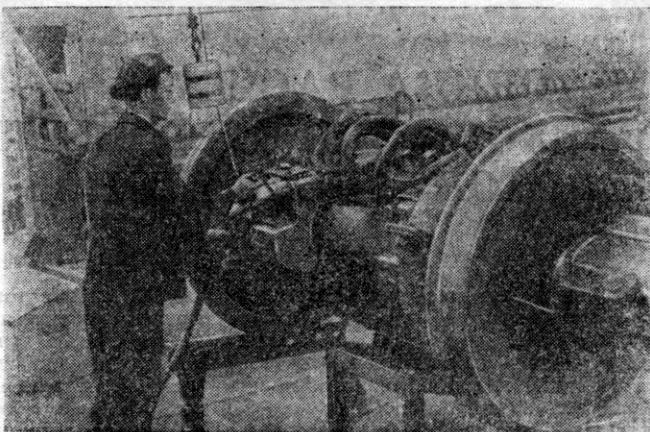
Выемка якоря из остова двигателя при помощи специальной скобы

Стенд представляет собой сварную конструкцию с подвижными участками рельсов. Угол наклона рельсов регулируется винтовыми домкратами. Вся конструкция смонтирована на массивной подставке.

После выкатки из-под тепловоза колесно-моторный блок устанавливают на стенде в рабочем положении (см. верхнее фото). Измеряют разбег остова и зазоры «на масло» моторно-осевых подшипников. Далее при помощи гайковерта и специальных захватов снимают шапки и кожух осевого редуктора. Домкратами уменьшают угол наклона рельсов и выводят колесную пару.

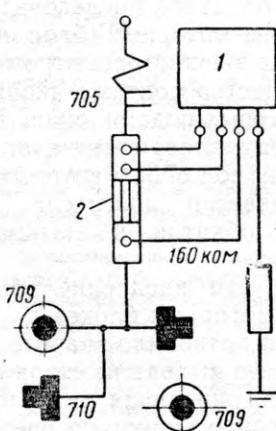
Схема подключения счетчика для замера расхода электроэнергии на отопление пассажирских вагонов:
1 — счетчик; 2 — шунт счетчика

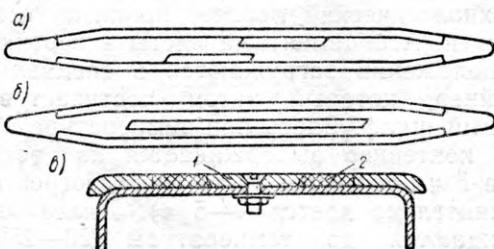
Расположение средних пластин на полозе:
а — принятное; б — рекомендуемое; в — крепление средней пластины к полозу

В нашем депо был оборудован один электровоз ВЛ8 четырьмя опытными пластинами длиной 1000 мм, расположенными, как указано на рисунке. Данный электровоз проработал без смены полозов на 9000 км больше, чем электровозы ВЛ8, оборудованные типовыми полозами. Данное предложение уменьшает электрический износ контактного провода и дает экономию пантографной меди до 80 кг на 1 млн. км пробега электровоза.

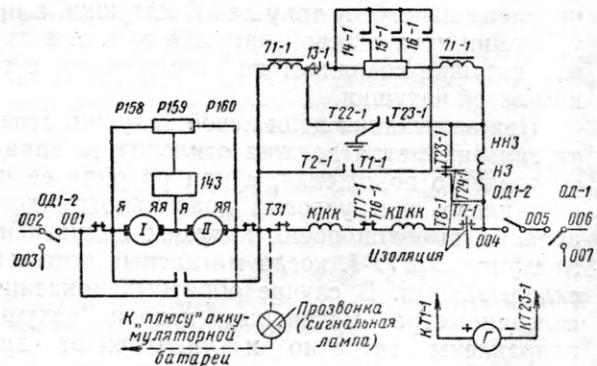
Рис. 1. Схема соединения катушек индуктивных шунтов первого и второго тяговых двигателей при проверке.

К выводам катушки правого индуктивного шунта 71-1 подсоединяется гальванометр, при этом необходимо соблюдать полярность. «Плюс» гальванометра подсоединен к контакторному элементу тормозного переключателя $T1-1$, а «минус» к элементу $T23-1$.

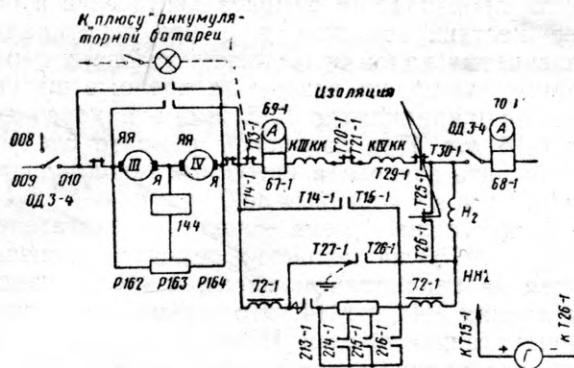
Рис. 2. Схема соединения катушек индуктивных шунтов третьего и четвертого тяговых двигателей при проверке

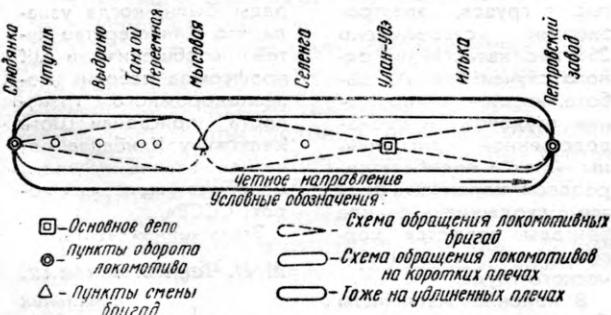
Схемы обращения локомотивов и локомотивных бригад на участке Слюдянка — Петровский Завод

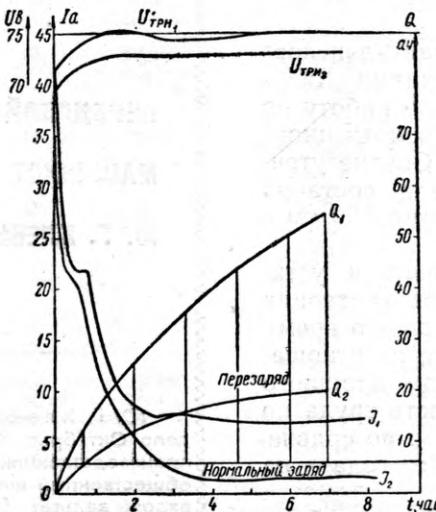
Рис. 1. Зарядные характеристики аккумуляторных батарей 32ТН-450 в поездном режиме

Из кривой перезаряда Q_1 , приведенной на графике, видно, что необходимое количество электричества передается батареей за первые 15—25 мин. Остальная же энергия подзаряда идет на разложение воды в аккумуляторах. Этот процесс в значительной мере способствует коррозии решеток положительных пластин.

В рассматриваемом случае при регулировке ТРН на 75 в за 7 ч работы дизеля батарея был сообщен перезаряд $\Delta Q_1 = 40$ а·ч. При сниженном зарядном напряжении (в данном случае U_{TRN2} равна 73 в) перезаряд

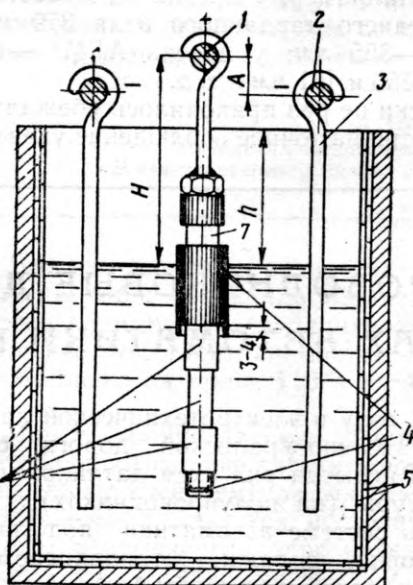
Схема ванны анодной обработки: 1 — штанса деталей; 2 — катодная штанга; 3 — катоды; 4 — целлULOидная лента; 5 — футеровка ванны; 6 — поверхность, подлежащая обработке в 1-й прием; 7 — поверхность, подлежащая обработке во 2-й прием

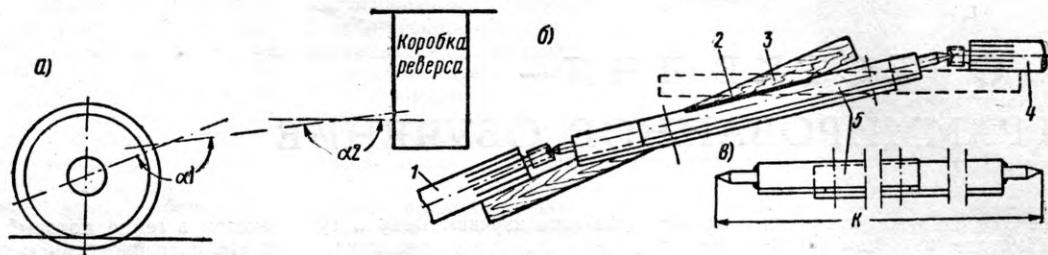
Установка карданных сочленений дрезин серий ДМ, АГМУ и мотовозов типа МК-2/15:

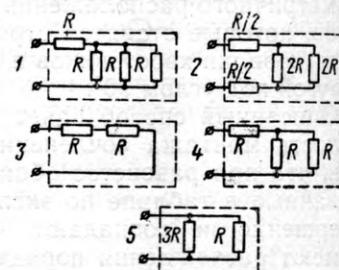
Рис. 3. Различные способы соединения сопротивлений

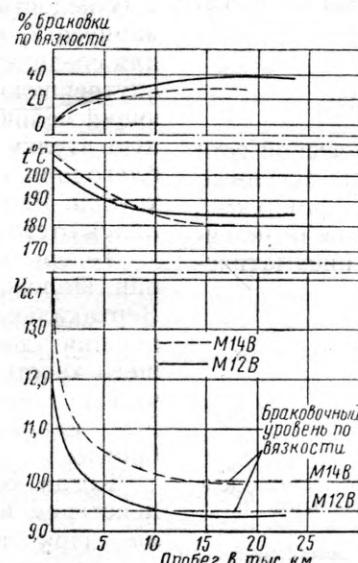
Изменение вязкости, температуры вспышки и процента случаев браковки масел по вязкости в зависимости от пробега тепловозов 2ТЭ10Л в депо Подмосковная Московской дороги

ные соответствуют периоду эксплуатации с 1 января по 1 октября 1965 г.). На этом графике нанесено также значение браковочных уровней вязкости для двух марок масел и процент числа случаев браковки масел по этому параметру.

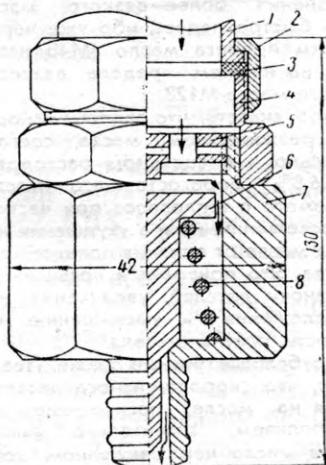
Автоматический клапан в закрытом положении:

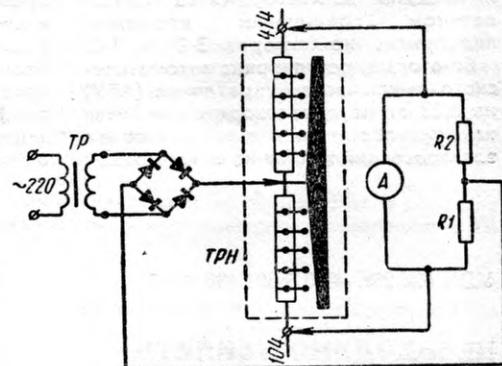
Электрическая схема приспособления для регулировки зазоров регулятора напряжения тепловозов

В результате при установке зазоров между пальцами и планкой регулятора напряжения нет необходимости отключать провода от сопротивлений, а это в известной

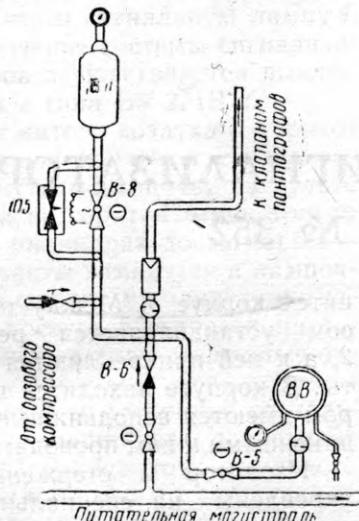
Измененная пневматическая цепь питания пантографов и главного выключателя

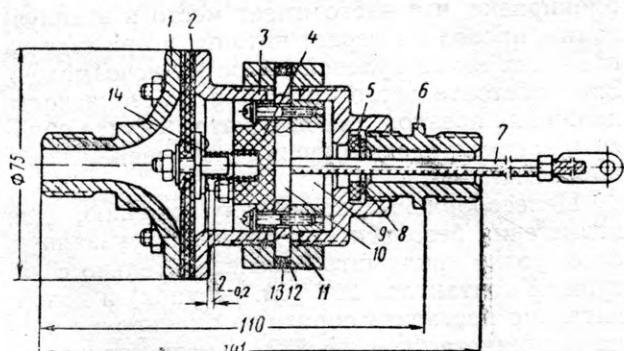
Рис. 1. Модернизированный сигнализатор отпуска тормозов усл. № 352:

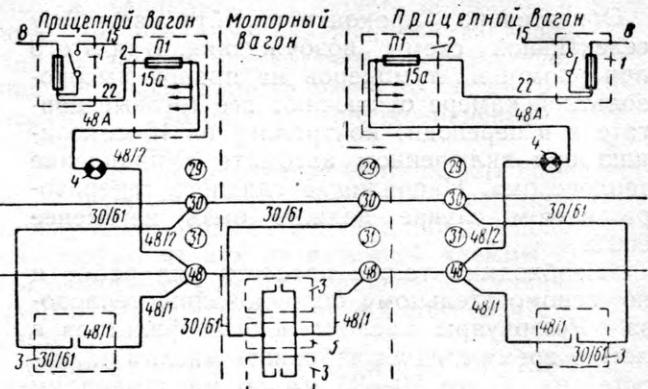
Рис. 2. Принципиальная электрическая схема включения модернизированного сигнализатора отпуска тормозов усл. № 352 на моторном и прицепных вагонах электросекций С₃⁰:

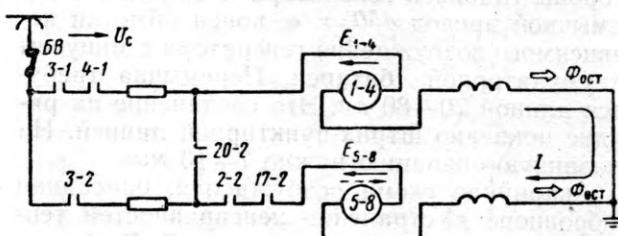
Рис. 1. Действие специальной аварийной схемы электровоза ВЛ8 в случае, когда реверсоры не были предварительно установлены в положение, соответствующее направлению движения

Прежде всего необходимо отметить, что направление остаточного магнитного потока двигателей соответствовало направлению тягового тока. Условно он показан стрелкой, изображенной двумя линиями, с надписью $\Phi_{ост}$. За счет этого магнитного потока в якорях двигателей наводились сравнительно неболь-

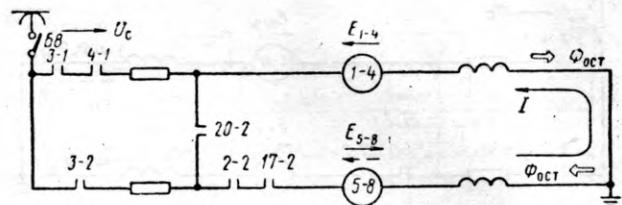
Рис. 2. Действие специальной аварийной схемы электровоза ВЛ8 в случае, когда двигатели 5—8 имели остаточный магнитный поток обратной полярности

Отключение быстродействующего выключателя было вызвано выключением дифференциального реле при повреждении двигателей. Возможно, что при первом срабатывании защиты это произошло до включения линейных

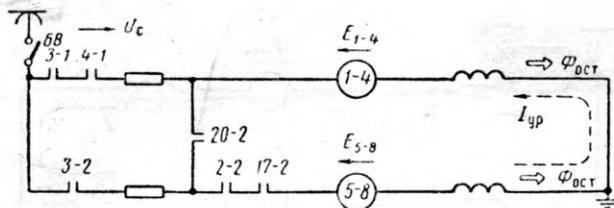
Рис. 3. Нормальное действие специальной аварийной схемы электровоза ВЛ8 в том случае, когда в начале движения была кратковременно собрана 1-я позиция при установке реверсивной рукоятки в положение, соответствующее направлению движения

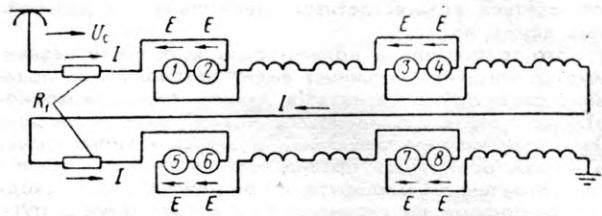
Рис. 4. Принципиальная схема электровоза ВЛ8 при контратоке

Все же на электровозах ВЛ8 и ВЛ10, на которых реверсируются обмотки якорей двигателей, контраток может быть в крайнем случае использован для *аварийного подтормаживания*.

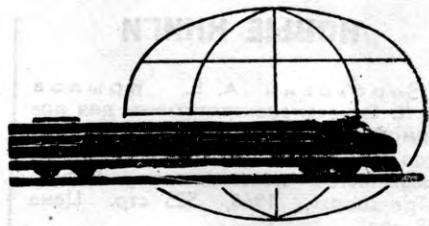
Электропоезд ET27 с облегченной конструкцией вагонов
