ТЯГА

ЭЛЕКТРИЧЕСКАЯ И ТЕПЛОВОЗНАЯ

3-1968

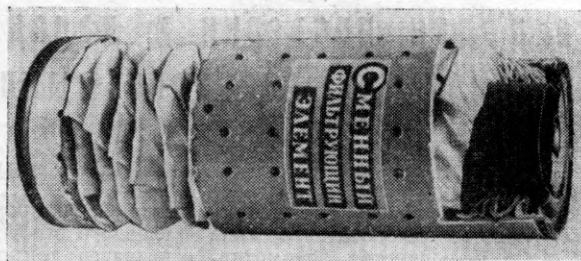
Рис. 3. Сменный фильтрующий элемент

В предложенной конструкции фильтра тонкой очистки существующие войлочные сальники заменены на сальники из маслбензостойкой резины, способствующие

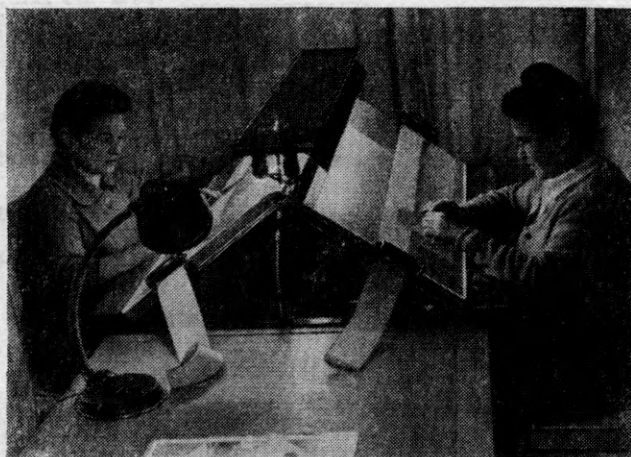
Электровозное депо Харьков-«Октябрь». Техники А. П. Сергиенко и К. М. Терешкина за расшифровкой скоростемерных лент на специальном столе.

На снимке видны вращающиеся наклонные плоскости стола, планшеты и зажимы для крепления лент.

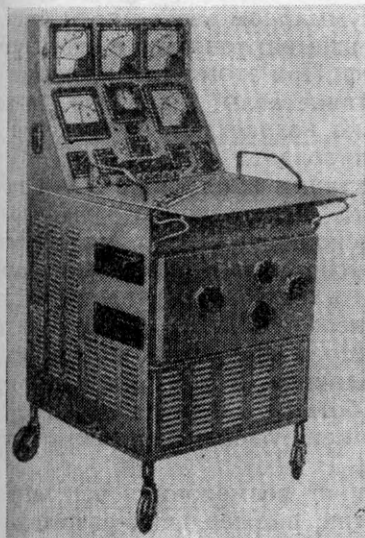
СТЕНД УПС-62

На Северо-Кавказской дороге для проверки и наладки релейных защит, электроизмерительных приборов, счетчиков электроэнергии и другой электрической аппаратуры широко используются универсальные передвижные стенды (УПС-62) конструкции инженеров Ростовэнерго.
