электрическая и тепловозная

6.1974

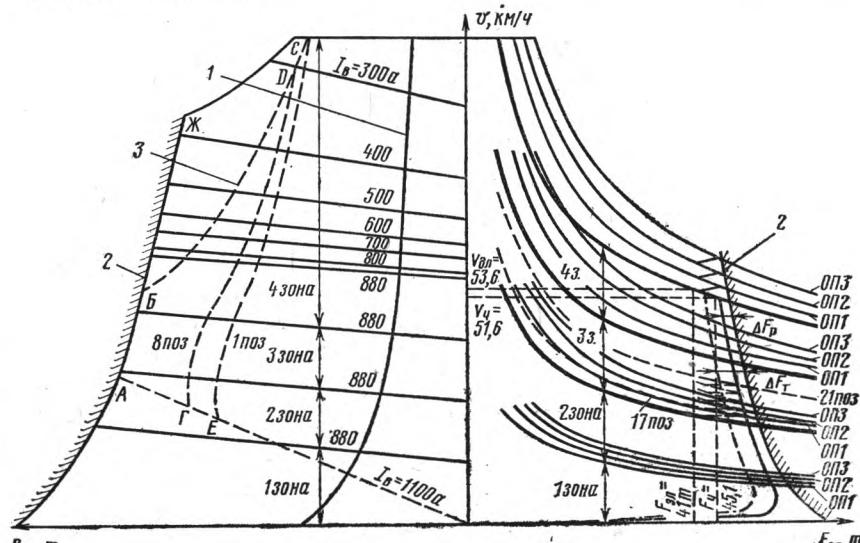
Тягово-тормозные характеристики и пусковая диаграмма электровоза ВЛ80Р (штриховыми линиями показаны характеристики электровоза ВЛ80Т):
1 — кривая пневматического замещения; 2 — ограничение по сцеплению; 3 — ограничение по мощности тормозных сопротивлений; ΔF_p , ΔF_t — запас по силе тяги соответственно электровозов ВЛ80Р и ВЛ80Т

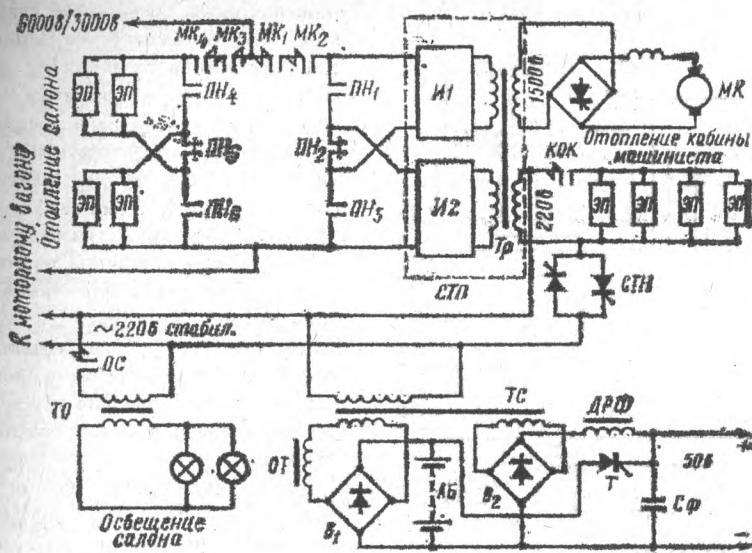
Рис. 1. Принципиальная схема питания низковольтных потребителей электропоезда

На существующих электропоездах постоянного тока при напряжении 3000 в питание собственных нужд осуществляется при помощи вращающихся преобразователей (динамоторов), питающихся непосредственно от контактной сети. Динамотор представляет собой делитель напряжения, с которого снимается 1500 в для питания мотор-компрессора. С генератора снимается 50 в постоянного тока для питания низковольтных потребителей. Поскольку применение вращающихся преобразователей при напряжении в контактной сети 6000 в не-

возможно, то единственным способом получения низкого напряжения является применение статического тиристорного преобразователя (СТП).

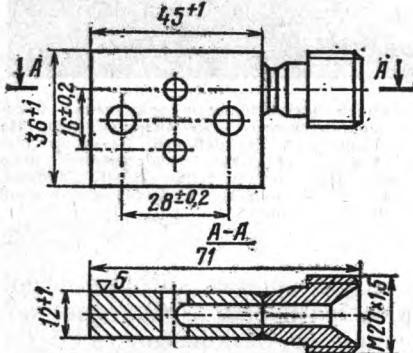
Рис. 2. Проставка с приваренным штуцером

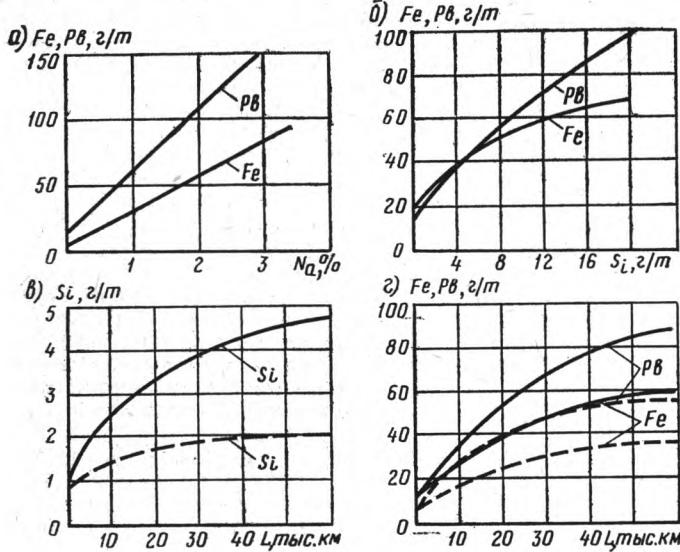
Рис. 2. Влияние обводненности (по натрию) и запыленности (по кремнию) на содержание железа и свинца в картерном масле дизелей:

а, б — динамика износа в зависимости от содержания натрия и кремния; в, г — динамика износа в зависимости от сезона работы (сплошные линии — лето, штриховые — зима)

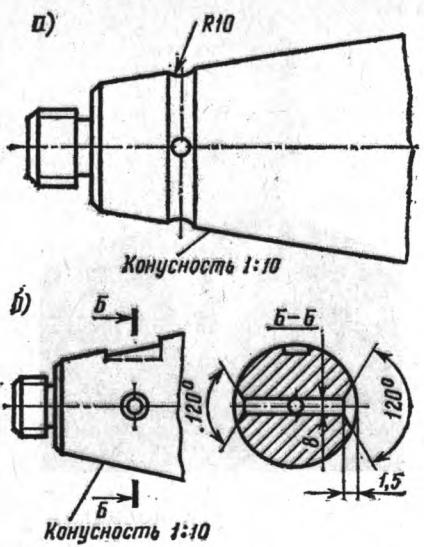
Рис. 1. Схемы подвода масла в зону контакта конического соединения через распределительную канавку (а) и радиальное отверстие (б)

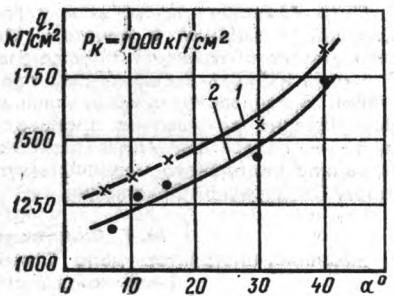
Рис. 2. Влияние угла расклинивания α на давление рабочей жидкости q : 1—масло «Индустриальное 50»; 2—масло «Индустриальное 30»

ляется правильный выбор величины так называемого угла расклинивания. Под этим названием подразумевается угол фаски на кромках маслораспределительной канавки или радиального отверстия. Такой термин, на наш взгляд, наиболее полно отражает физическую сущность процесса распространения масла в зоне контакта сопрягаемых частей. В упрощенном виде процесс проникновения масла в зону контакта можно сравнить с действием простого клина. С уменьшением угла клина сила, размыкающая сопрягаемые поверхности, возрастает. Таким образом, фаски на кромках следует рассматривать не как конструктивное оформление, а как важный элемент для осуществления съема шестерен маслом под высоким давлением.

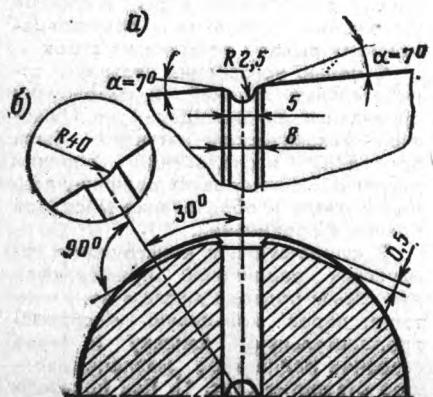
Рис. 3. Рекомендуемые размеры элементов маслоподводящих каналов:
а—маслораспределительная канавка; б—радиальное отверстие

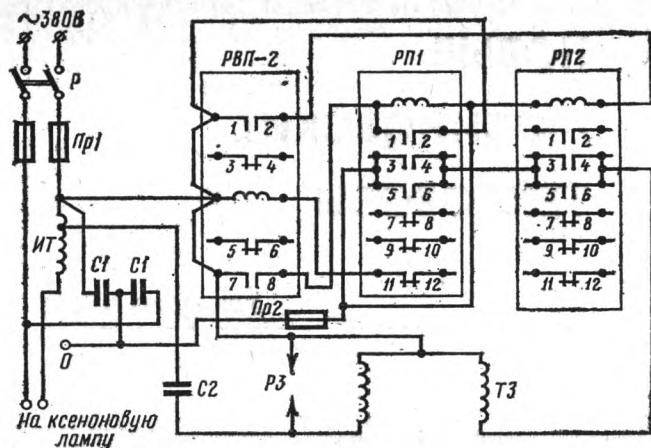
Рис. 2. Пусковое устройство для зажигания ксеноновых ламп ДКсТ-2000:

Коротко о ее действии. При подаче напряжения в сеть наружного освещения оно поступает к пусковому устройству. В первый момент срабаты-

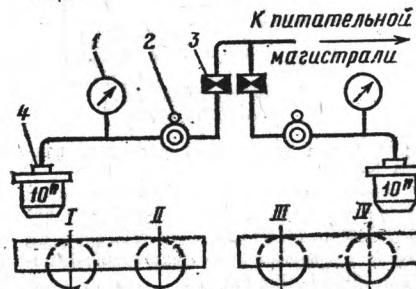
1 — манометр; 2 — электропневматический клапан; 3 — регулятор давления; 4 — тормозной цилиндр; I, II, III, IV — колесные пары

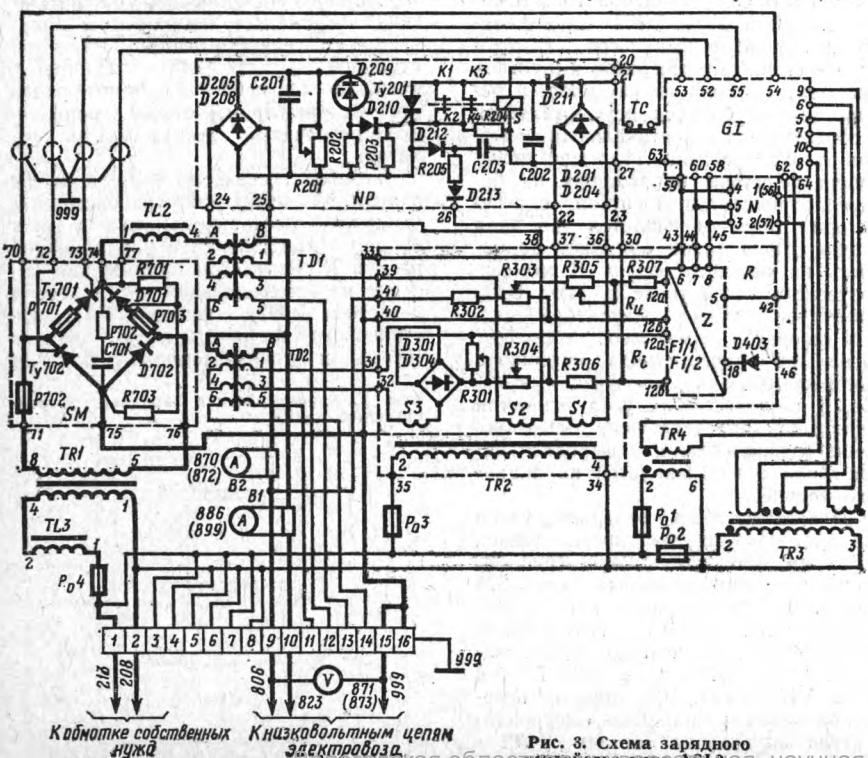
Рис. 3. Схема зарядного устройства AS13

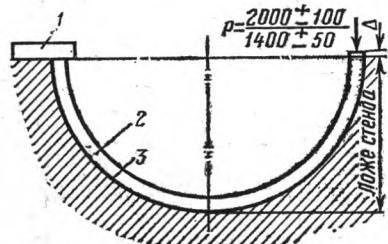
Рис. 1. Схема определения торцевого натяга вкладышей подшипников коленчатых валов дизелей типа Д100:

1 — упор; 2 — вкладыш; 3 — ложе стендса; Р — давление на вкладыш, кг (в числителе — коренного, в знаменателе — шатунного подшипников); Δ — торцевый натяг, мм

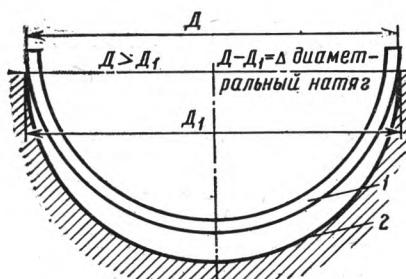
Рис. 2. Положение вкладыша шатунного подшипника с диаметральным натягом перед посадкой в постель:

1 — вкладыш; 2 — постель

Вкладыш шатунного подшипника, кроме торцевого, имеет и диаметральный натяг. Под этим термином принято понимать величину превышения радиуса кривизны вкладыша в свободном состоянии над радиусом кривизны его осевой линии в постеле. Правильно изготовленный вкладыш перед посадкой на место должен занимать положение, указанное на рис. 2. Сажают его на место с некоторым усилием, создаваемым нажа-

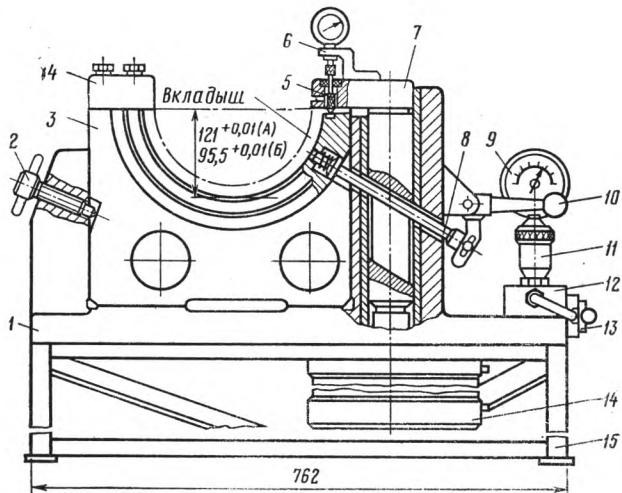
Рис. 4. Стенд Р9570 для определения торцового натяга вкладышей подшипников коленчатых валов дизелей типа Д100:

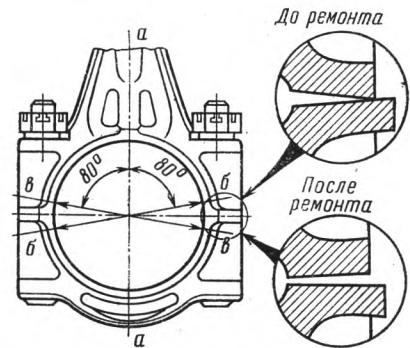
Рис. 5. Схема измерения отверстия и способ ремонта нижней головки шатуна

Вследствие недостаточной прочности нижней головки шатуна образуется овальность отверстия в головке, при этом большой диаметр овала располагается в плоскости разъема. Чтобы избежать возможного прово-

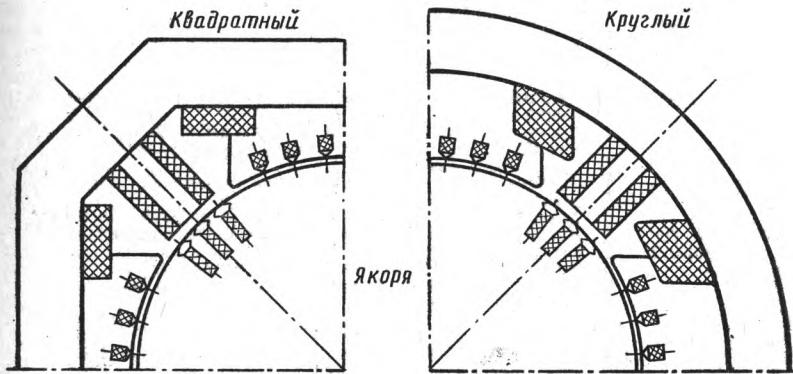
Рис. 1. Сравнение сечений двигателей с круглым и квадратным остовом

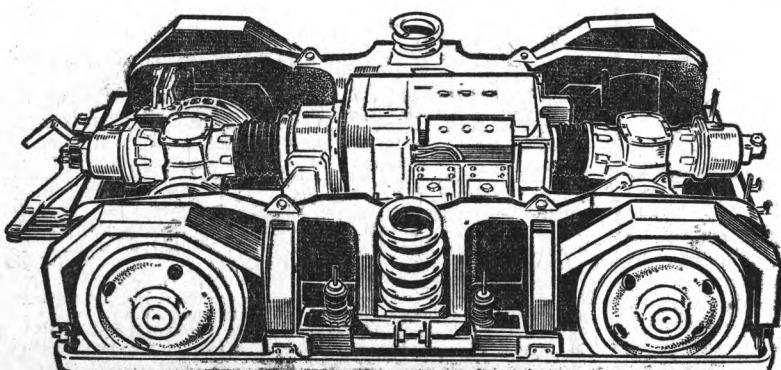
Рис. 2. Общий вид одномоторной тележки швейцарского электропоезда типа ВДЕ8/8
