ОТКРЫТОЕ АКЦИОНЕРНОЕ ОБЩЕСТВО
«РОССИЙСКИЕ ЖЕЛЕЗНЫЕ ДОРОГИ»
(ОАО «РЖД»)

ФИЛИАЛ
ПРОЕКТНО-КОНСТРУКТОРСКОЕ БЮРО
ЛОКОМОТИВНОГО ХОЗЯЙСТВА
(ПКБ ЦТ ОАО «РЖД»)

**Анализ выхода из строя узлов с подшипниками
качения локомотивов
по данным, полученным с сети дорог за август
2010 года**

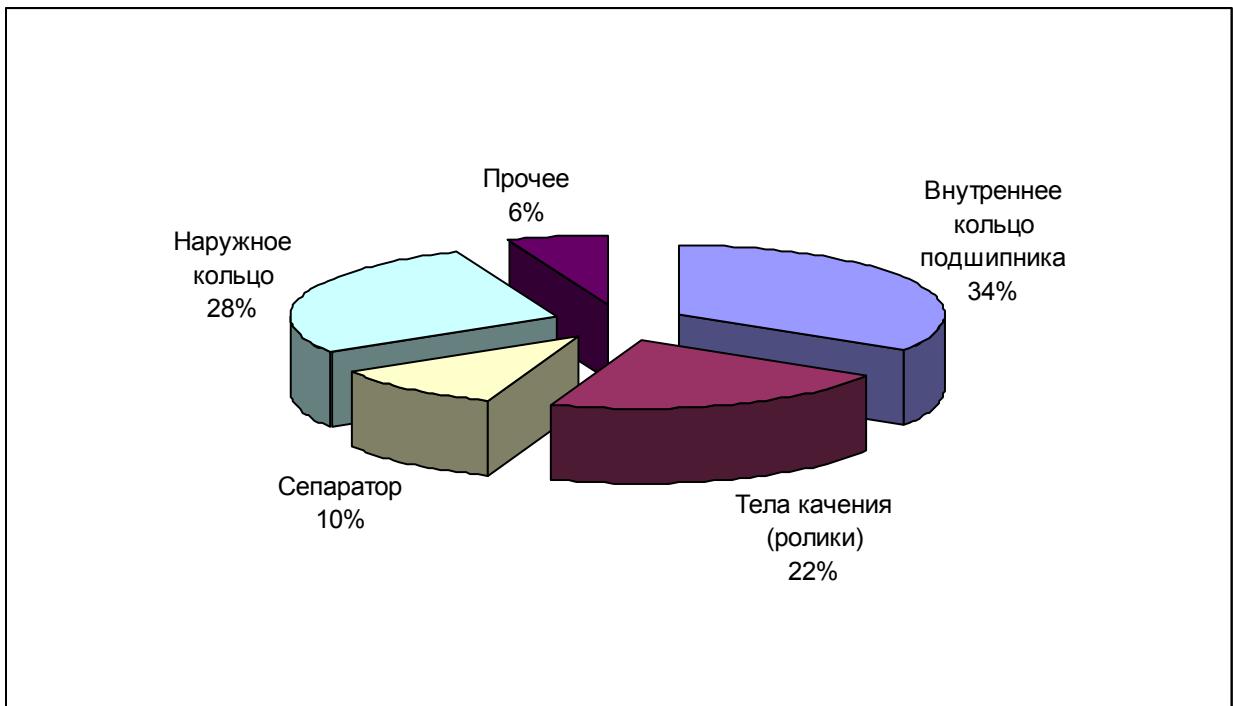
2.5 Распределение количества дефектов расследованных случаев по забракованным деталям подшипников в августе 2010г.:

В августе, по отношению к июлю, распределение дефектов по деталям подшипников несколько изменилось.

Возросло количество неисправностей по причине дефекта сепараторов. Учитывая небольшую наработку подшипников с такими дефектами (в среднем до 200 тыс. км), можно предположить, что основной причиной выхода из строя сепараторов является некачественное проведение монтажных работ. Ещё одной характерной особенностью данного дефекта является высокая интенсивность развития.

Увеличилось количество дефектов роликов и наружных колец. В этих случаях наиболее часто встречающиеся дефекты: выкрашивания, раковины, риски, мелкие вмятины, коррозия и электроожоги.

Незначительно возросло количество неисправностей по причине дефектов, связанных с внутренним кольцом. Основной причиной в таких случаях являются: проворот на шейке оси и усталостные выкрашивания. Проворот внутреннего кольца является следствием нарушения технологии при его монтаже.
