ВИЛЬГЕЛЬМ КРЕЧМАН

ВОССТАНОВЛЕНИЕ
ГЕРМАНЦАМИ ЖЕЛЕЗНЫХ ДОРОГ
ВО ВРЕМЯ ВОЙНЫ 1914-18 г.г.

ЧАСТЬ I-я

Западный театр военных действий (Французский фронт)

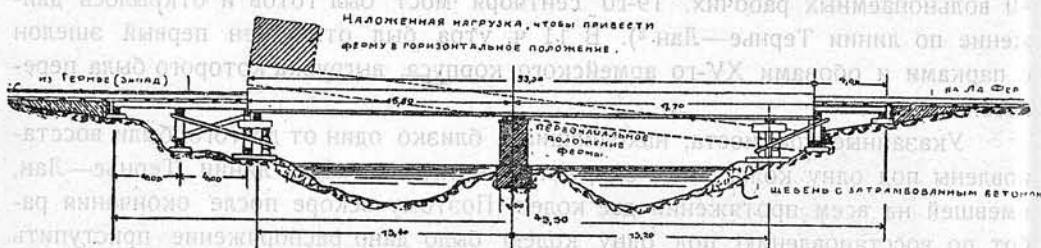
Черт. № 8. Мост через р. Уазу у Ла Фер. Восстановление 12-й ж.-д. строительной ротой второй колеи, с использованием старых пролетных строений.

12-я ж.-д. строительная рота, построившая первый мост через р. Уазу, 28-го сентября приступила к восстановлению второй колеи, причем воспользовалась северным из двух старых пролетных строений, которые, как уже сказано, были почти неповреждены и только опрокинулись, опираясь на средний бык, вследствие взрыва береговых устоев.

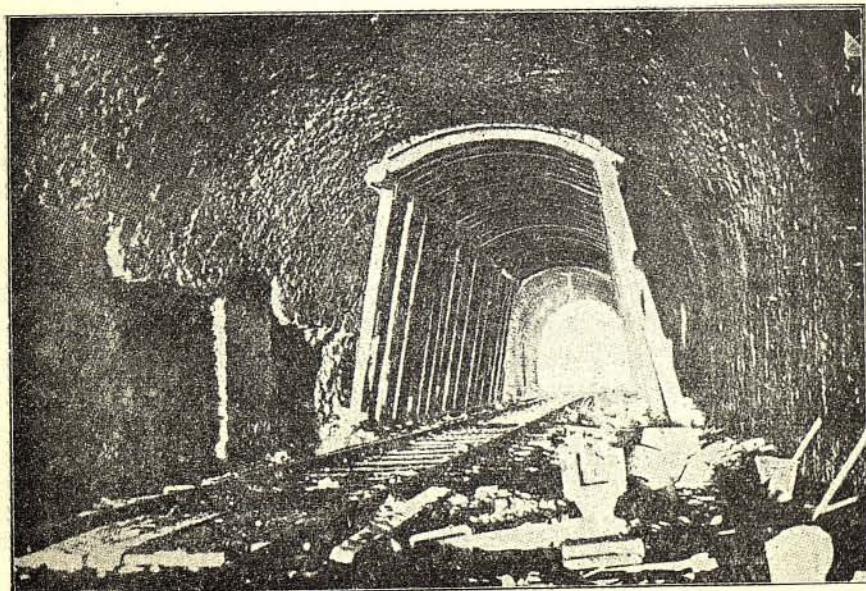
Фотография 13. Восстановление туннеля Труа Пон; выполнено фирмой
Грюн и Бильфингер в Мангейме. Подкосная система для подведения
фундамента под поврежденный свод; на заднем плане — готовая часть
туннеля под одну колею, на переднем плане налево — устройство опор
для расширений под вторую колею.

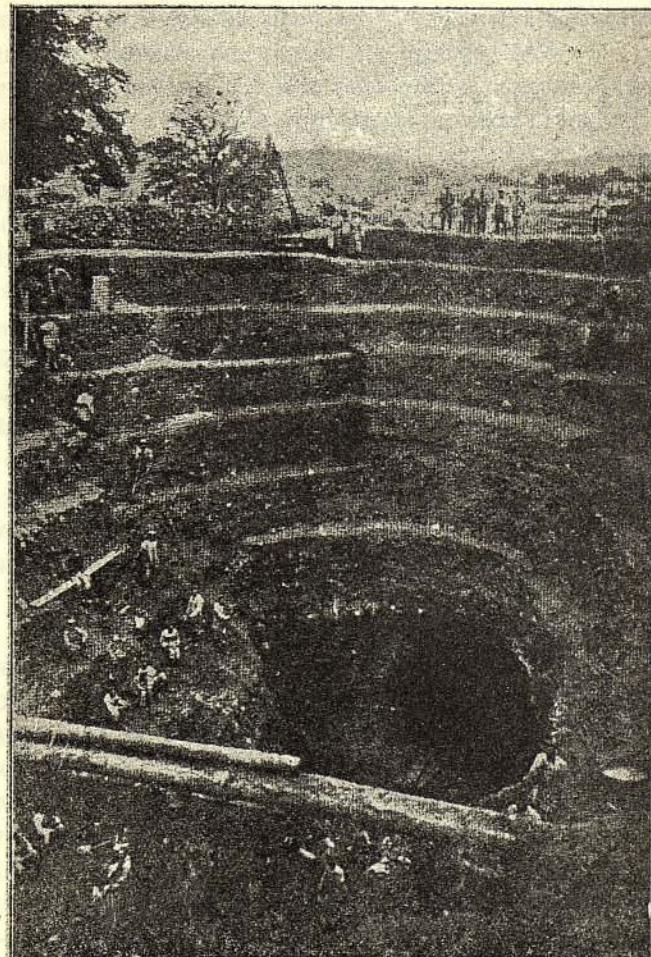
Фотография 29. Восстановление туннеля у Мохон посредством срытия земляных масс, лежащих над местом взрыва. Выполнено 9-й и 15-й ж.-д. строительными ротами и тремя ротами 3-го железнодорожного рабочего батальона.
